Asbestinventarisatetest

Zandstraat 1, 3670 Oudsbergen

Attestnummer : 20230214-000136.000

Uitgegeven op : 14.02.2023

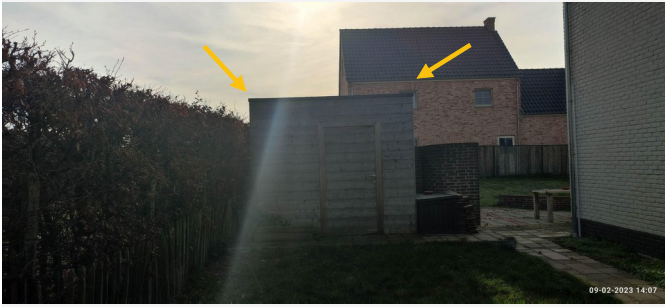
Situeringfoto

Uitgesloten van inspectie

Bouwjaar: 2018

Constructies gebouwd vanaf 2001 moeten niet onderzocht worden

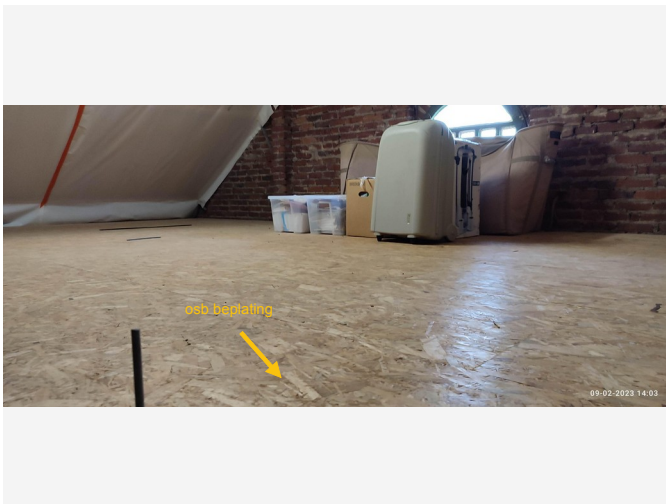
Vrije foto

buiten vloerzeil id stookplaats zijn alle vloeren niet asbestverdacht
op gelijkvloers natuursteen/keramische tegels
op nv+1 parket en laminaat en op zolder een houten osb beplating

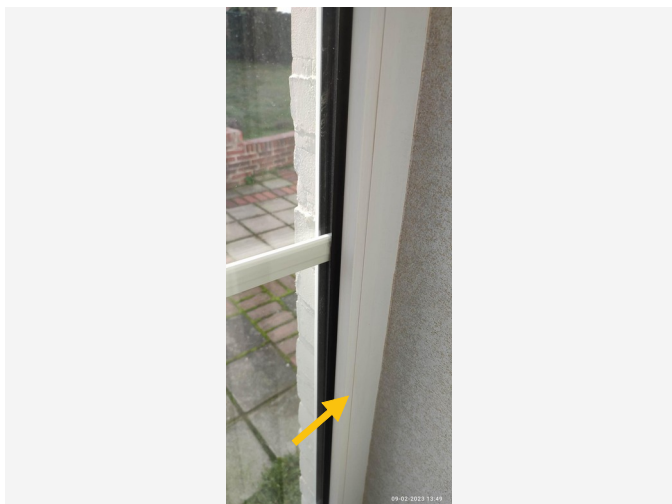
Vrije foto

- de ramen zijn allemaal nog vernieuwd na 2001
- de siliconen is niet asbestverdacht
- deze is ook indrukbaar en flexibel wat dit ook aangeeft

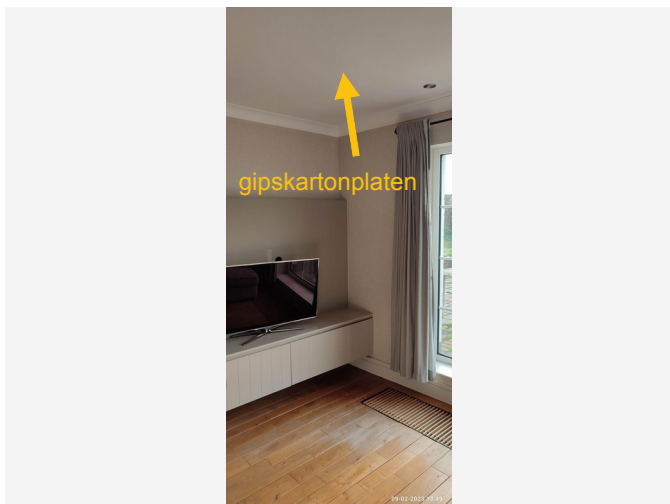
Vrije foto

alle plafonds zijn verlaagde plafonds in gipskartonplaten (geschilderd) behalve de garage deze is ruwe beton
allen niet asbesthoudend

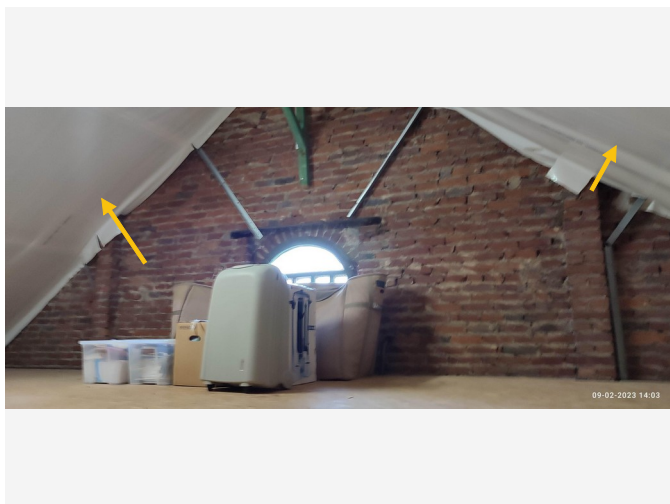
Vrije foto

het dak is nog volledig vernieuwd na 2001
dat zie op de zolder als je tegen het nieuwe dampscherm aankijkt
vroeger werden soms asbesthoudende menuiserite onderdakplaten gebruikt
hier dus niet van toepassing

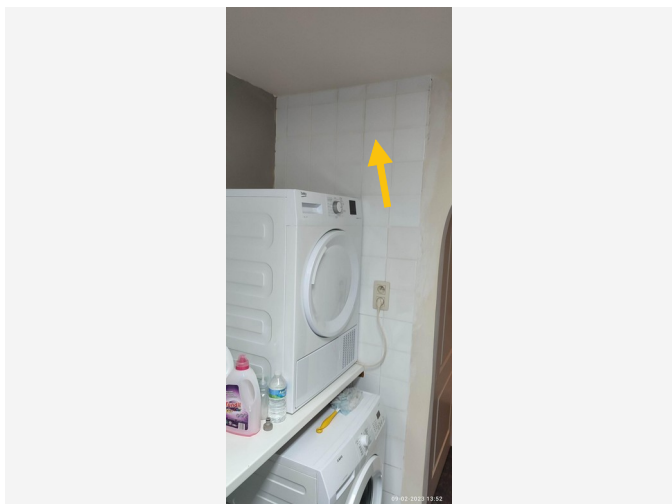
Vrije foto

vroeger werd soms zwarte asbesthoudende tegelijm gebruikt

hier nechter nergens vast te stellen

de meeste tegels zijn nog na 2001 aangebracht dus niet asbestverdacht

enkel aan de wasplaats (zie foto) kan dit mss het geval zijn. in de gatren te houden indien deze tegels verwijderd worden later

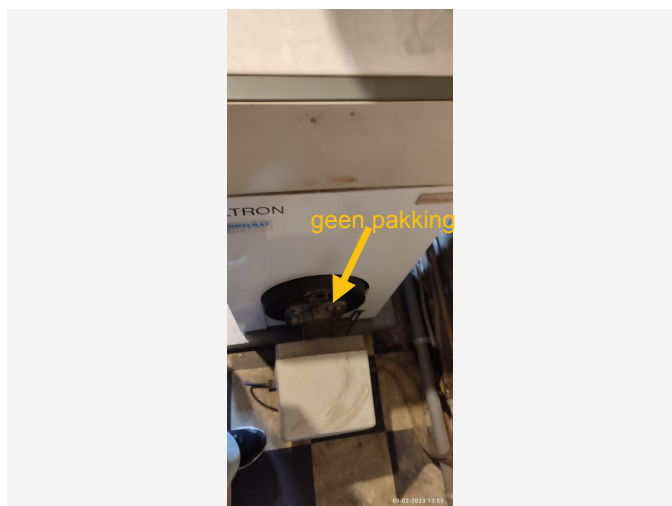
Vrije foto

hier is geen pakking vast te stellen
meestal indien ze er zijn zijn de oude dichtingen asbesthoudend

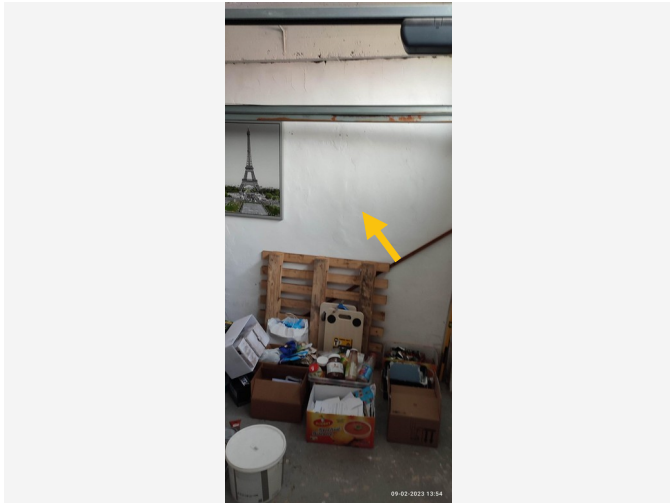
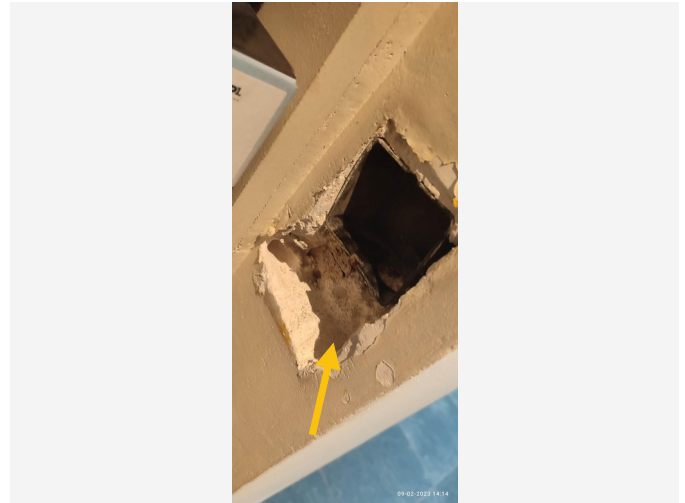
Fiche 8: pleisterwerk wanden

Geen asbest

#	Type	Referentie	Resultaat
8.1	Mengmonster	r002366610	Geen asbest

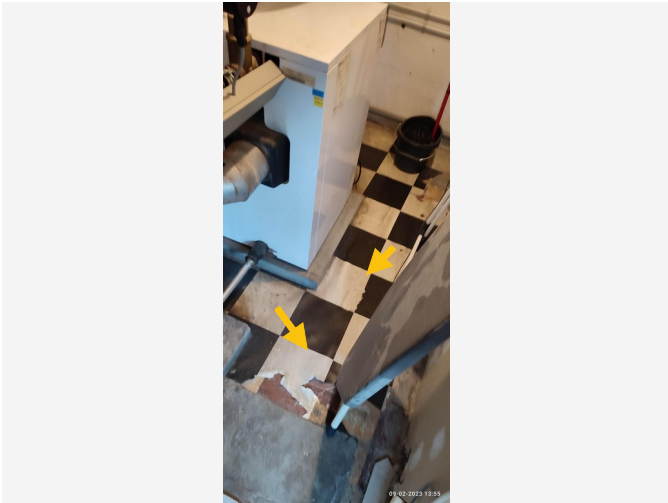
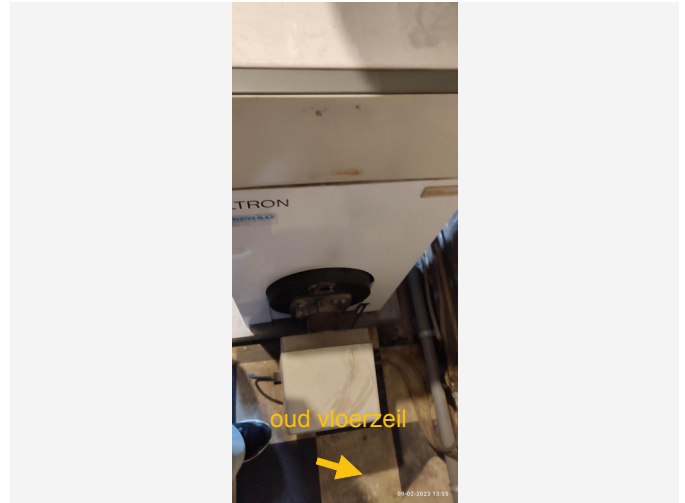
Fiche 9: vloerzeil stookplaats

Geen asbest

#	Type	Referentie	Resultaat
9.1	Puntmonster	r002366611	Geen asbest
