Asbestinventarisatetest

Gruitroderkiezel 43, 3960 Bree

Attestnummer : 20240919-000358.000

Niet-asbestveilig

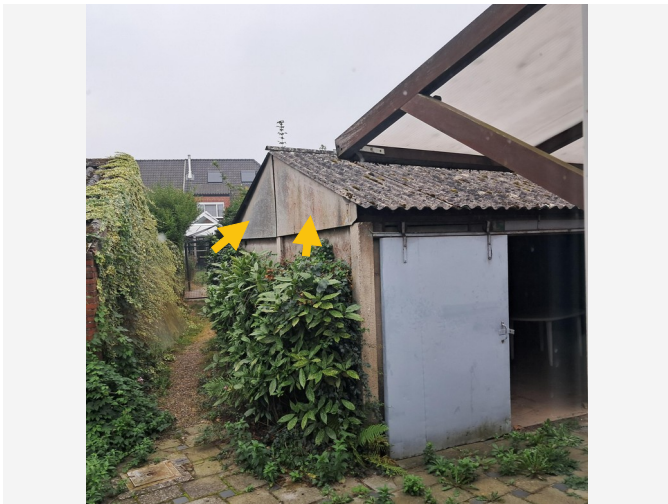
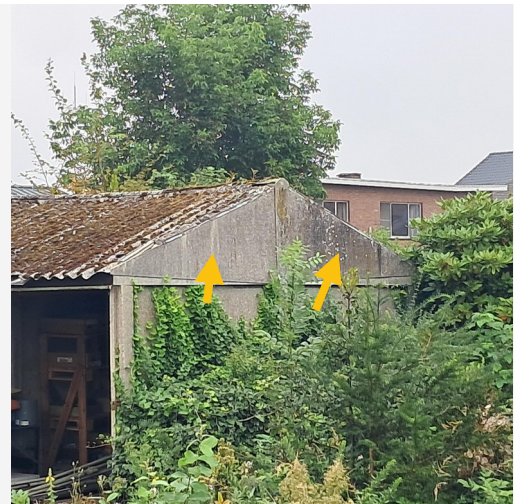
Het asbestmateriaal valt onder de mijlpaal van 2034.

Verwijderen

Eindbeoordeling materiaalrisico	Laag materiaalrisico en/of verlaagde kans op vezelvrijgave
---------------------------------	------------------------------------------------------------

Beschrijving	platen zijkanten bijgebouw
Omgeving	Buiten
Primaire drager	Wand buitenschil
Asbestmateriaal	Dak- en gevelbekleding - Plaat
Bindmiddel van asbestmateriaal	Cement
Gebondenheid op basis van bindmiddel	Hecht
Hoeveelheid (oppervlakte - dikte - aantal)	• 8,00 m ² - 0,40 cm - 1 stuk
Totaal volume	0,032 m ³
Eenvoudig bereikbaar	Ja
Bevestigingswijze	• Genageld, geniet
Identificatiemethode	Vaststelling zonder monstername
Destructieve handeling voor identificatie	Nee

- Zorg voor een veilig beheer. Vermijd het beschadigen van het asbestmateriaal. Controleer de toestand jaarlijks op wijzigingen.

- Eenvoudige handelingen: mag via doe-het-zelf of door werknemer(s) met opleidingsattest eenvoudige handelingen omdat het hechtgebonden is en in vaste toestand verkeerd

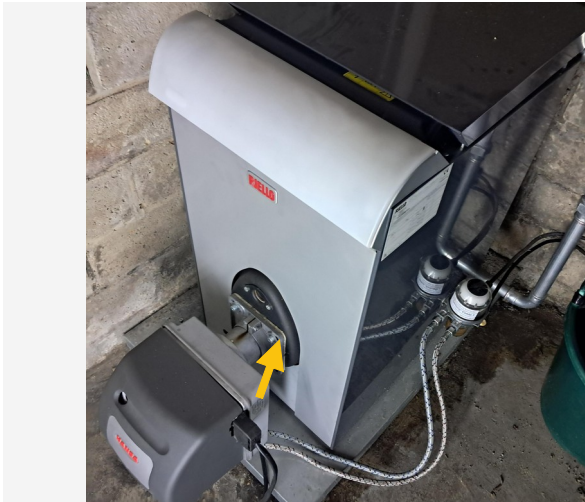
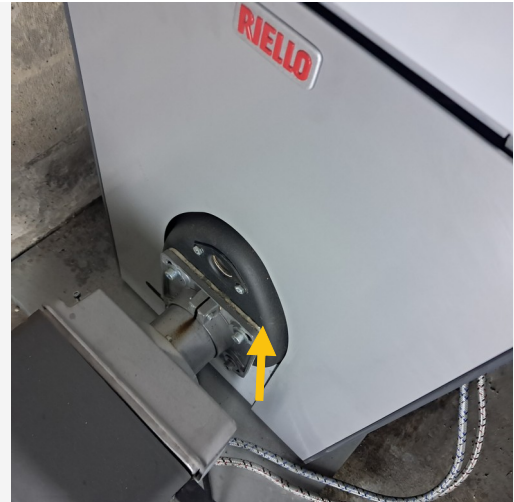
Fiche 2: pakking tussen brander verwarmingsketel kelder

Het asbestmateriaal valt onder de mijlpaal van 2034.

Verwijderen

Eindbeoordeling materiaalrisico	Laag materiaalrisico en/of verlaagde kans op vezelvrijgave
---------------------------------	------------------------------------------------------------

Gebondenheid	Categorie 2: niet-hechtgebonden met matrix
Asbestsoort (vezeltype)	Alleen chrysotiel
Asbestconcentratie	Hoog ($\geq 50\%$)
Afschermingsgraad van het gehele materiaal	Enkel randen niet afgeschermd maar geen contact met binnenluchtstromen
Toestand van het materiaal	Licht beschadigd, licht verweerd. Intact calciumsilicaatmateriaal of categorie III 'gebondenheid'

Beschrijving	pakking tusen brander verwarmingsketel kelder
Omgeving	Binnen
Primaire drager	HVAC infrastructuur en uitrusting
Asbestmateriaal	Pakking, dichting
Bindmiddel van asbestmateriaal	Karton - papier - viltachtig
Gebondenheid op basis van bindmiddel	Niet-hechtgebonden
Hoeveelheid (gewicht - aantal)	<ul style="list-style-type: none">• 0,10 kg - 1 stuk
Totaal gewicht	0,10 kg
Eenvoudig bereikbaar	Ja
Bevestigingswijze	<ul style="list-style-type: none">• Geklemd
Identificatiemethode	Vaststelling zonder monstername
Destructieve handeling voor identificatie	Nee

- Zorg voor een veilig beheer. Vermijd het beschadigen van het asbestmateriaal. Controleer de toestand jaarlijks op wijzigingen.

- Eenvoudige handelingen: mag via doe-het-zelf of door werknemer(s) met opleidingsattest eenvoudige handelingen pakkingen of dichtingen mogen via deze methode verwijderd worden

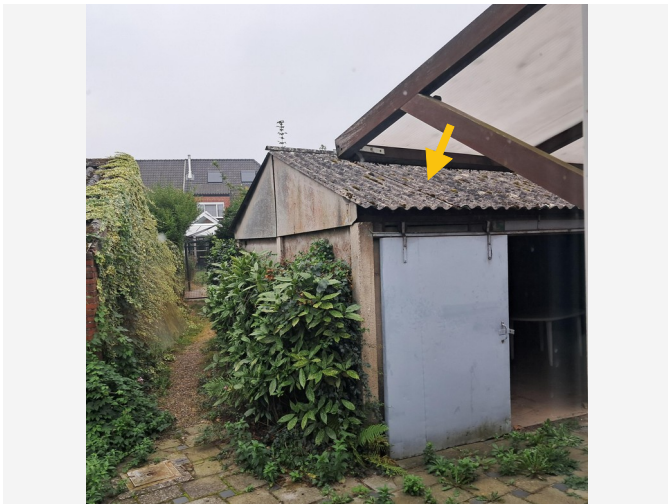
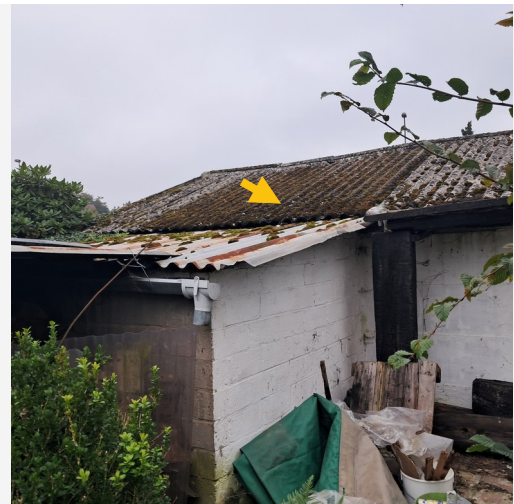
Het asbestmateriaal valt onder de mijlpaal van 2034.

Verwijderen

Eindbeoordeling materiaalrisico	Verhoogd materiaalrisico en/of verhoogde kans op vezelvrijgave
---------------------------------	----------------------------------------------------------------

Gebondenheid	Categorie 1: hechtgebonden in oorsprong
Asbestsoort (vezeltype)	Crocidoliet aanwezig
Asbestconcentratie	Laag (< 50%)
Afschermingsgraad van het gehele materiaal	Geheel of deels vrij aan de buitenlucht
Toestand van het materiaal	Matig beschadigd, matig verweerd

Beschrijving	golfplaten dak bijgebouw
Omgeving	Buiten
Primaire drager	Schuin dak
Asbestmateriaal	Dak- en gevelbekleding - Golfplaat
Bindmiddel van asbestmateriaal	Cement
Gebondenheid op basis van bindmiddel	Hecht
Hoeveelheid (oppervlakte - aantal)	<ul style="list-style-type: none">• 56,00 m² - 1 stuk
Totale oppervlakte	56,00 m ²
Eenvoudig bereikbaar	Ja
Bevestigingswijze	<ul style="list-style-type: none">• Geschroefd
Identificatiemethode	Vaststelling zonder monsternamen
Destructieve handeling voor identificatie	Nee

- Zorg voor een veilig beheer. Vermijd het beschadigen van het asbestmateriaal. Controleer de toestand jaarlijks op wijzigingen.

- Eenvoudige handelingen: mag via doe-het-zelf of door werknemer(s) met opleidingsattest eenvoudige handelingen omdat het hechtgebonden is en in vaste toestand verkeerd

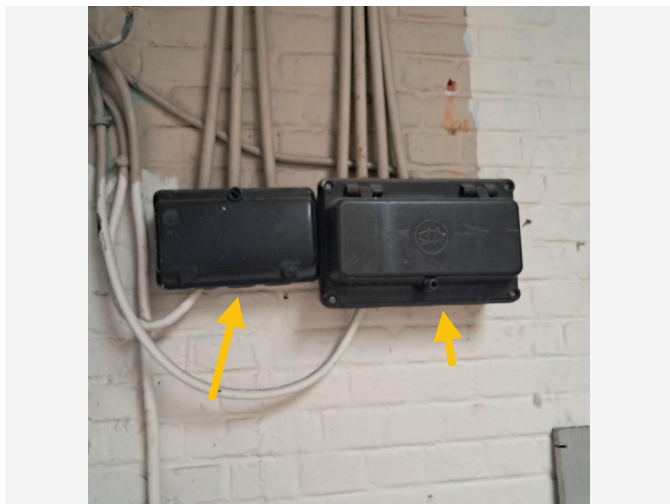
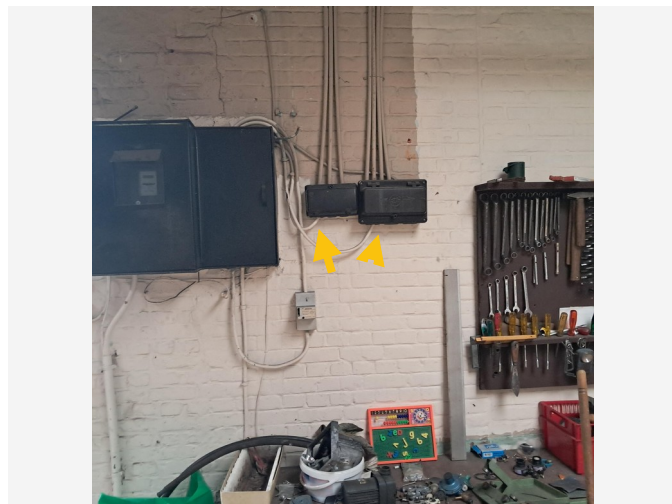
Het asbestmateriaal valt onder de mijlpaal van 2040.

Zorgvuldig beheren

Eindbeoordeling materiaalrisico	Laag materiaalrisico en/of verlaagde kans op vezelvrijgave
---------------------------------	------------------------------------------------------------

Beschrijving	2bakeliet zekeringskasten garage
Omgeving	Binnen
Primaire drager	Communicatie en elektrische infrastructuur en uitrusting
Asbestmateriaal	Plaat, paneel, tablet - Type Bakeliet
Bindmiddel van asbestmateriaal	Kunststof of -hars
Gebondenheid op basis van bindmiddel	Hecht
Hoeveelheid (oppervlakte - dikte - aantal)	• 0,60 m ² - 7,00 cm - 1 stuk
Totaal volume	0,042 m ³
Eenvoudig bereikbaar	Ja
Bevestigingswijze	• Geschroefd
Identificatiemethode	Vaststelling zonder monstername
Destructieve handeling voor identificatie	Nee

- Zorg voor een veilig beheer. Vermijd het beschadigen van het asbestmateriaal. Controleer de toestand jaarlijks op wijzigingen.

- Eenvoudige handelingen: mag via doe-het-zelf of door werknemer(s) met opleidingsattest eenvoudige handelingen omdat het hechtgebonden is zich en in vaste toestand bevind

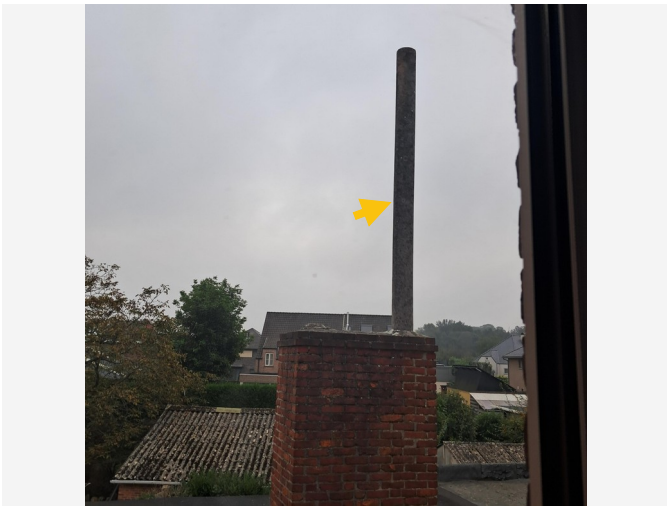
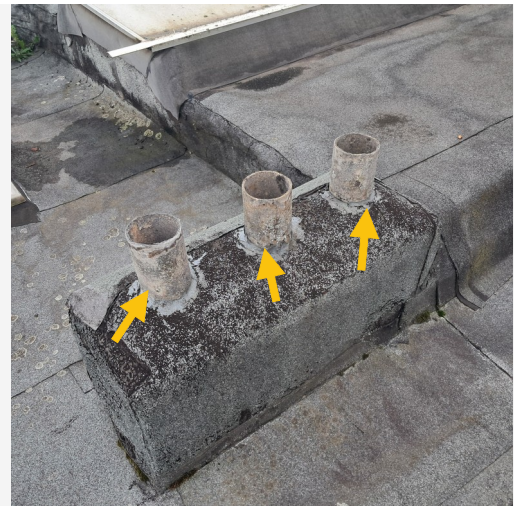
Het asbestmateriaal valt onder de mijlpaal van 2040.

Zorgvuldig beheren

Eindbeoordeling materiaalrisico	Laag materiaalrisico en/of verlaagde kans op vezelvrijgave
---------------------------------	------------------------------------------------------------

Beschrijving	vezelcementbuizen op plat dak achterbouw
Omgeving	Buiten
Primaire drager	HVAC infrastructuur en uitrusting
Asbestmateriaal	Buis, koker, leiding, pijp, doorvoer
Bindmiddel van asbestmateriaal	Cement
Gebondenheid op basis van bindmiddel	Hecht
Hoeveelheid (lengte - omtrek - dikte - aantal)	<ul style="list-style-type: none">• 0,20 m - 10,00 cm - 0,80 cm - 3 stuks• 2,00 m - 10,00 cm - 0,80 cm - 1 stuk
Totaal volume	0,002 m ³
Eenvoudig bereikbaar	Ja
Bevestigingswijze	<ul style="list-style-type: none">• Geklemd• Verlijmd, ingegoten, versmeerd
Identificatiemethode	Vaststelling zonder monsternamen
Destructieve handeling voor identificatie	Nee

- Zorg voor een veilig beheer. Vermijd het beschadigen van het asbestmateriaal. Controleer de toestand jaarlijks op wijzigingen.

- Eenvoudige handelingen: mag via doe-het-zelf of door werknemer(s) met opleidingsattest eenvoudige handelingen omdat het hechtgebonden is

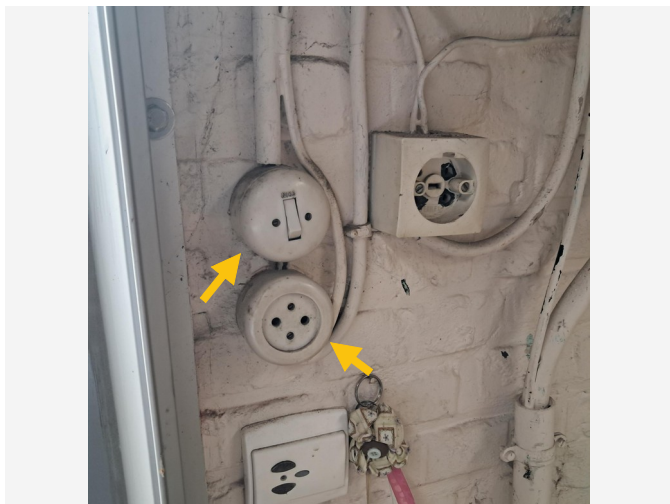
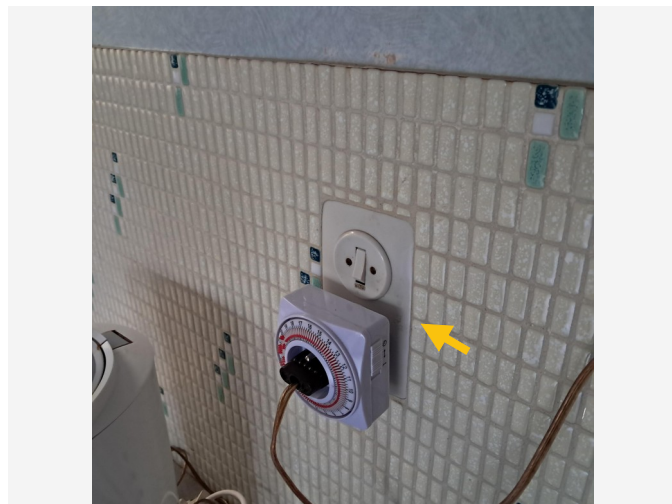
Het asbestmateriaal valt onder de mijlpaal van 2040.

Zorgvuldig beheren

Eindbeoordeling materiaalrisico	Laag materiaalrisico en/of verlaagde kans op vezelvrijgave
---------------------------------	------------------------------------------------------------

Beschrijving	bakeliet schakelaars en stopcontacten
Omgeving	Binnen
Primaire drager	Communicatie en elektrische infrastructuur en uitrusting
Asbestmateriaal	Plaat, paneel, tablet - Type Bakeliet
Bindmiddel van asbestmateriaal	Kunststof of -hars
Gebondenheid op basis van bindmiddel	Hecht
Hoeveelheid (oppervlakte - dikte - aantal)	• 1,00 m ² - 5,00 cm - 1 stuk
Totaal volume	0,05 m ³
Eenvoudig bereikbaar	Ja
Bevestigingswijze	• Geschroefd
Identificatiemethode	Vaststelling zonder monstername
Destructieve handeling voor identificatie	Nee

- Zorg voor een veilig beheer. Vermijd het beschadigen van het asbestmateriaal. Controleer de toestand jaarlijks op wijzigingen.

- Eenvoudige handelingen: mag via doe-het-zelf of door werknemer(s) met opleidingsattest eenvoudige handelingen omdat het hechtgebonden is en in vaste toestand verkeerd

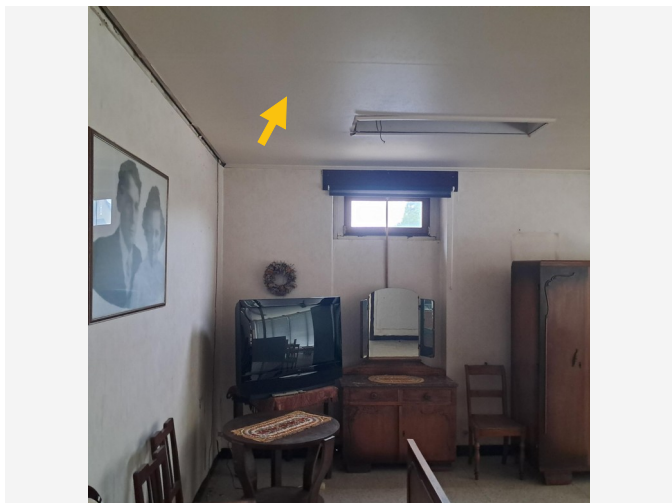
Fiche 7: plafonds in hout of gipskartonwanden of pvc latjes

de plafonds zijn niet asbestverdacht

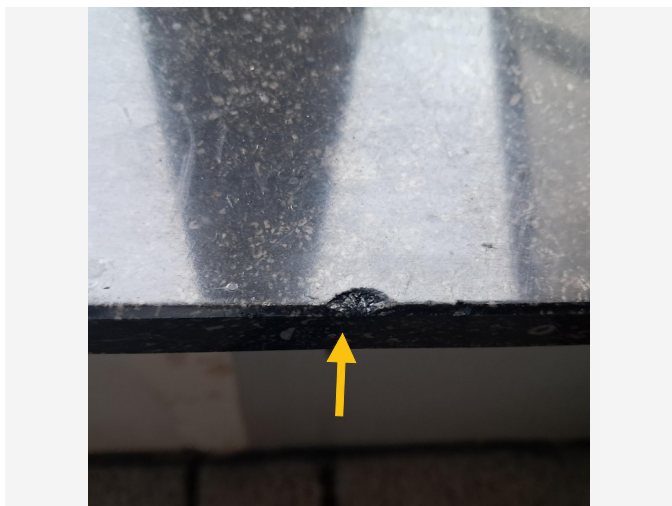
de raamtabletten en deurdorpels binnen zijn van natuursteen en niet van imitatiemarmer of massal
dit zie je bij 1 breukvlak waar glinsters tevoorschijn komen
asbest blinkt niet

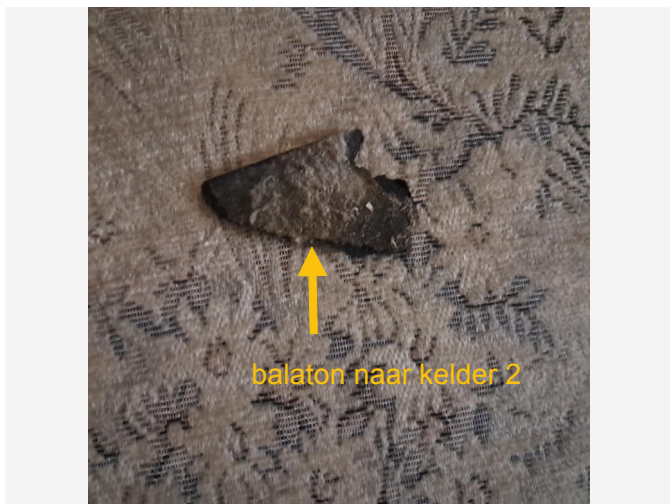
de vloerzeilen zijn allemaal niet asbestverdacht

de trapbekleding van trap naar kelder 1 en de bekleding van de drie tabletten zijn van balaton (zwart) liggen los (dus ook geen verdachte tegellijm) en zijn niet asbestverdacht

de blauwe vloerzeilen nv 0 en nv 1 zijn met jutte vanonder en zijn soepel en plooibaar wat aangeeft dat ze niet asbestverdacht zijn , hiervan heb ik wel de lijm laten onderzoeken , zie fiche lijm vloerzeilen

de gele vloerzeilen in 2 slaapkamers nv 1 zijn linoleum en ook niet asbestverdacht

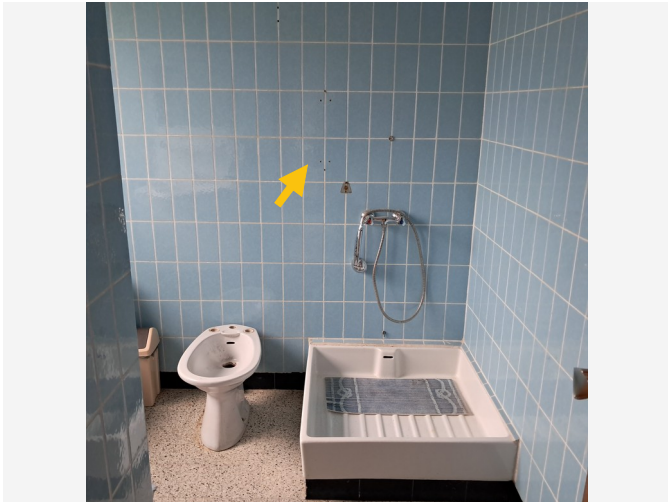
Fiche 10: tegellijm achter wandtegels keuken en badkamer

het zou kunnen dat er achter de wandtegels asbesthoudende tegellijm zit

dit echter niet vast te stellen bij de inspectie

staalname was niet mogelijk

als later bij verwijdering blijkt dat ze niet in de mortel geplaatst zijn maar in tegellijm adviseren we om eerst een staalname te laten afnemen

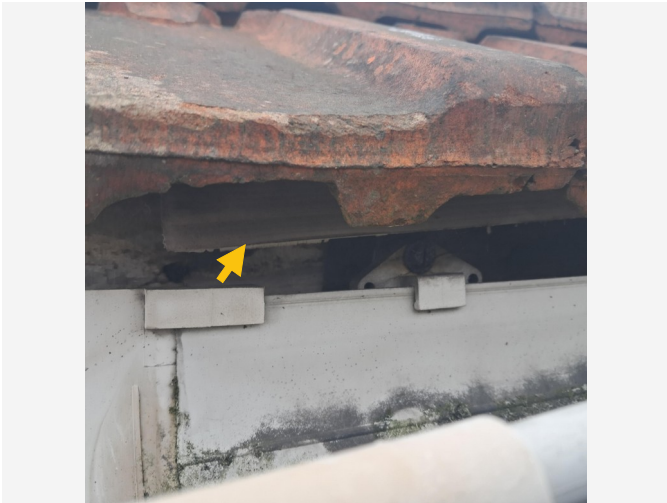
op zolder kijk je tegen de onderzijde van de pannen aan

en is er geen onderdak aanwezig

langs buiten zie je nog een plasticen slab onder de pannen zitten als randdichting , deze is ook niet asbestverdacht

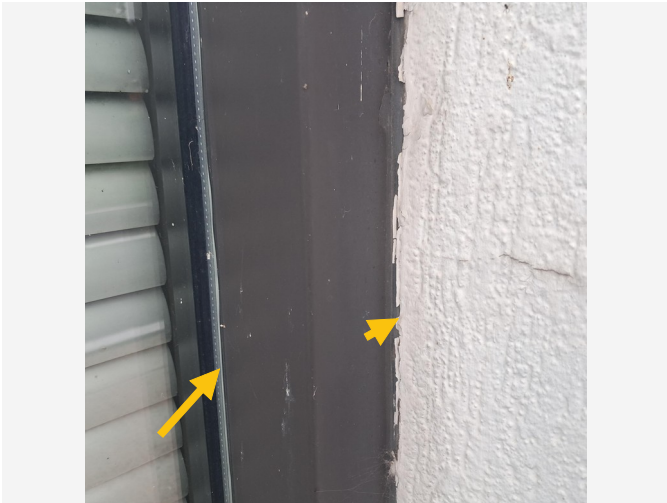
de kit van de ramen is elastisch en indrukbaar wat aangeeft dat er weekmakers inzitten en geen asbestvezels anders was deze keihard geweest

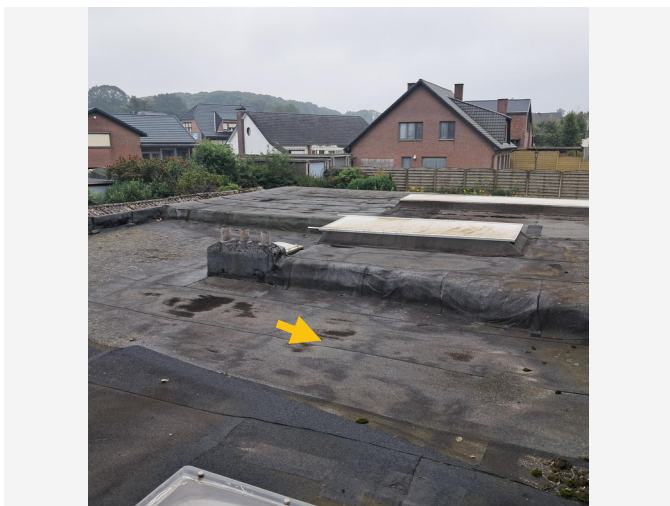
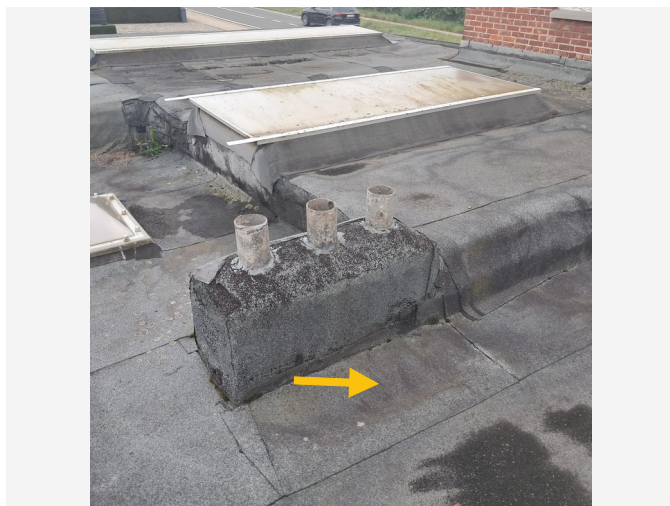
Geen asbest

#	Type	Referentie	Resultaat
13.1	Puntmonster	r002519547	Geen asbest

Beschrijving	roofing plat dak garage en achterbouw
Omgeving	Buiten
Primaire drager	Plat dak
Bindmiddel van materiaal	Bitumen (roofing, teer, asfalt)
Gebondenheid op basis van bindmiddel	Hecht
Hoeveelheid (oppervlakte - aantal)	<ul style="list-style-type: none">• 80,00 m² - 1 stuk
Totale oppervlakte	80,00 m ²
Identificatiemethode	Vaststelling met monsternamen
Destructieve handeling voor identificatie	Nee

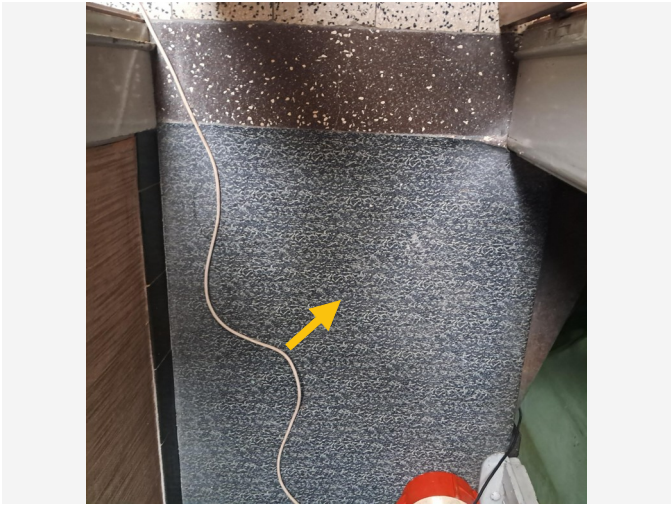
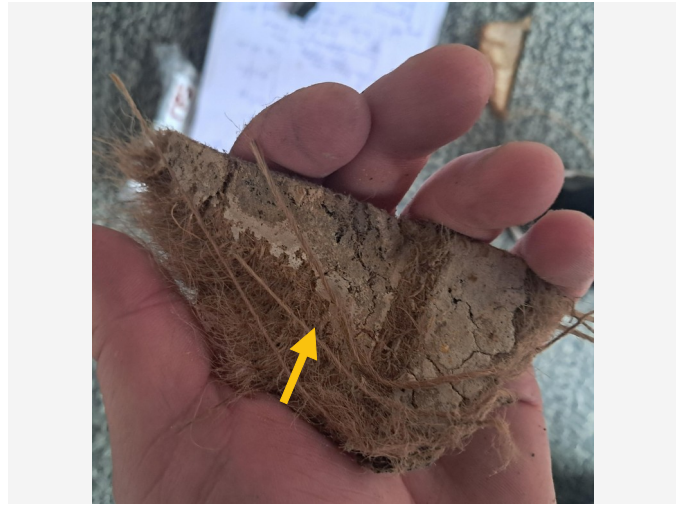
Fiche 14: lijm onder vloerzeilen

Geen asbest

#	Type	Referentie	Resultaat
14.1	Puntmonster	r002519550	Geen asbest

Beschrijving	lijm onder vloerzeilen
Omgeving	Binnen
Primaire drager	Vloer
Bindmiddel van materiaal	Lijm
Gebondenheid op basis van bindmiddel	Hecht
Hoeveelheid (oppervlakte - dikte - aantal)	• 120,00 m ² - 0,10 mm - 1 stuk
Totaal volume	0,012 m ³
Identificatiemethode	Vaststelling met monstername
Destructieve handeling voor identificatie	Nee
Opmerking	witte lijm onder de blauwe en gele vloerzeilen

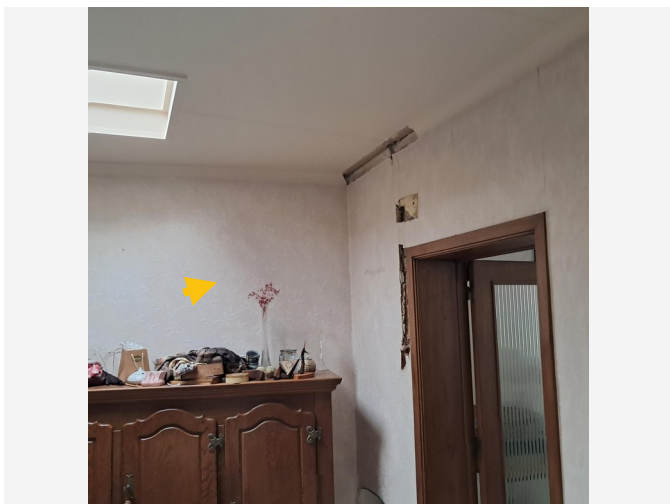
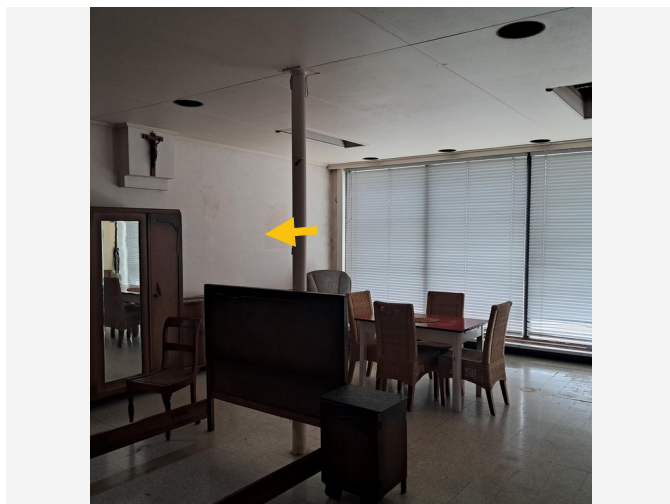
Geen asbest

#	Type	Referentie	Resultaat
15.1	Mengmonster	r002467738	Geen asbest

Beschrijving	pleister wanden
Omgeving	Binnen
Primaire drager	Binnenwand
Bindmiddel van materiaal	Gips - kalk
Gebondenheid op basis van bindmiddel	Niet-hechtgebonden
Hoeveelheid (oppervlakte - dikte - aantal)	• 340,00 m ² - 1,00 cm - 1 stuk
Totaal volume	3,40 m ³
Identificatiemethode	Vaststelling met monstername
Destructieve handeling voor identificatie	Nee
Opmerking	alle wanden zijn gepleisterd behalve het bijgebouw en de garagewanden

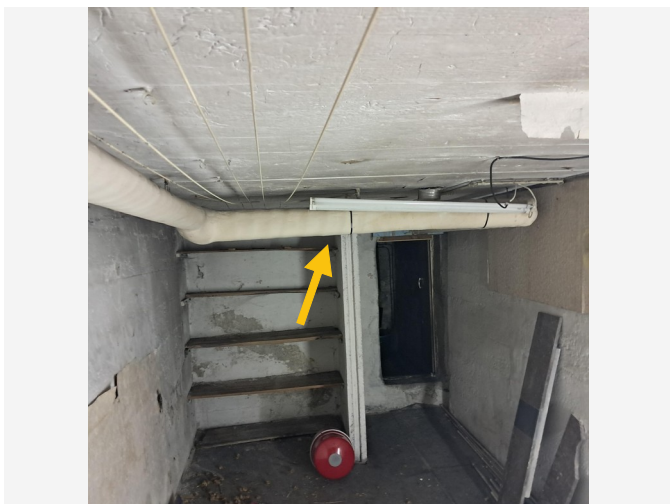
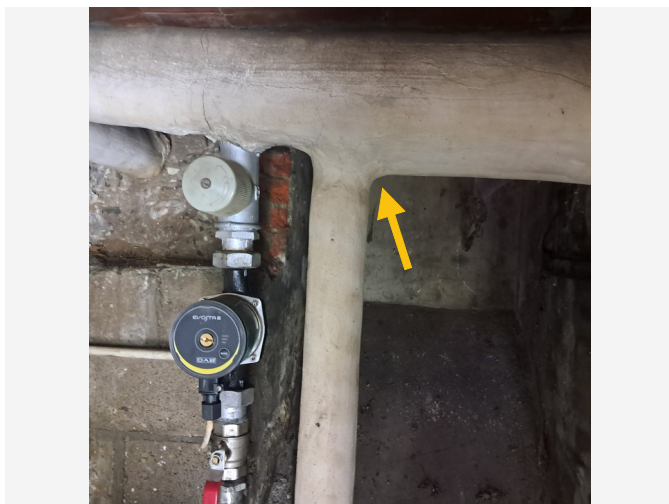
Fiche 16: gipskalkleidingen kelder 2

Geen asbest

#	Type	Referentie	Resultaat
16.1	Mengmonster	r002469232 recht	Geen asbest
16.2	Mengmonster	r002469233 bocht	Geen asbest

Beschrijving	gipskalkleidingen kelder 2
Omgeving	Binnen
Primaire drager	HVAC infrastructuur en uitrusting
Bindmiddel van materiaal	Gips - kalk
Gebondenheid op basis van bindmiddel	Niet-hechtgebonden
Hoeveelheid (lengte - omtrek - dikte - aantal)	<ul style="list-style-type: none">• 12,00 m - 10,00 cm - 1,00 cm - 1 stuk
Totaal volume	0,012 m ³
Identificatiemethode	Vaststelling met monsternamen
Destructieve handeling voor identificatie	Nee

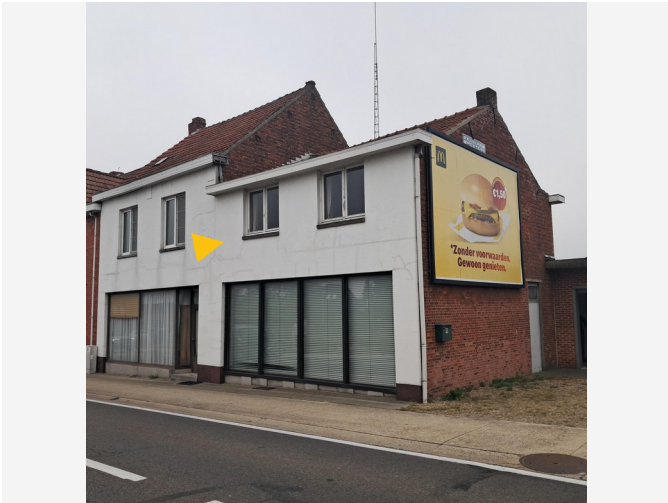
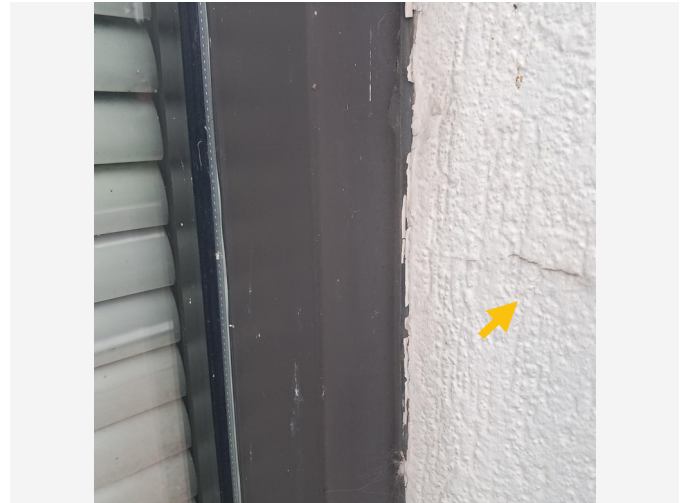
Fiche 17: gevelpleister voorgevel

Geen asbest

#	Type	Referentie	Resultaat
17.1	Puntmonster	r002469232	Geen asbest

Beschrijving	gevelpleister voorgevel
Omgeving	Buiten
Primaire drager	Wand buitenschil
Bindmiddel van materiaal	Cement
Gebondenheid op basis van bindmiddel	Hecht
Hoeveelheid (gewicht - aantal)	• 2.000,00 kg - 1 stuk
Totaal gewicht	2.000,00 kg
Identificatiemethode	Vaststelling met monstername
Destructieve handeling voor identificatie	Nee
