# Asbestinventarisatetest

Weg op Bree 120, 3670 Oudsbergen

Attestnummer : 20250210-000190.000

Uitgegeven op : 10.02.2025

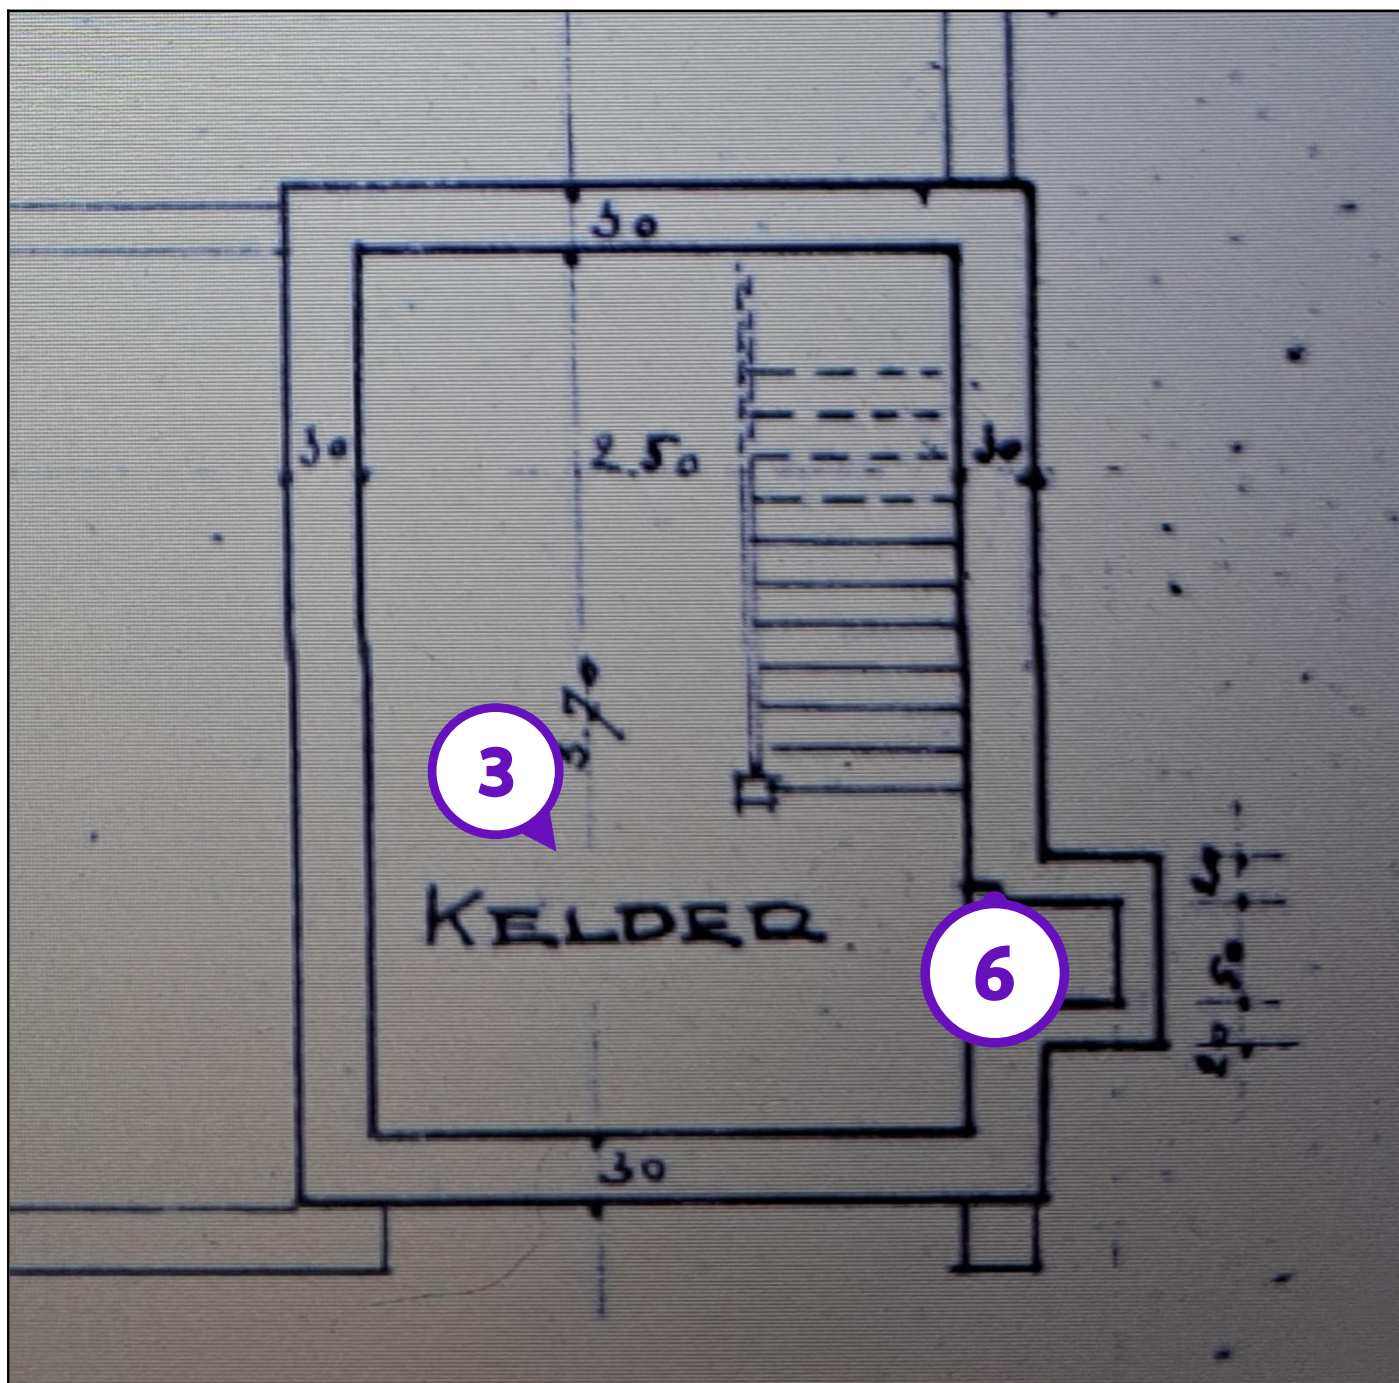
## Plan 1.2: kelder

Beschrijving	Type	Actie
3. kelderberging	Advies	-
6. siliconen ramen	Advies	-

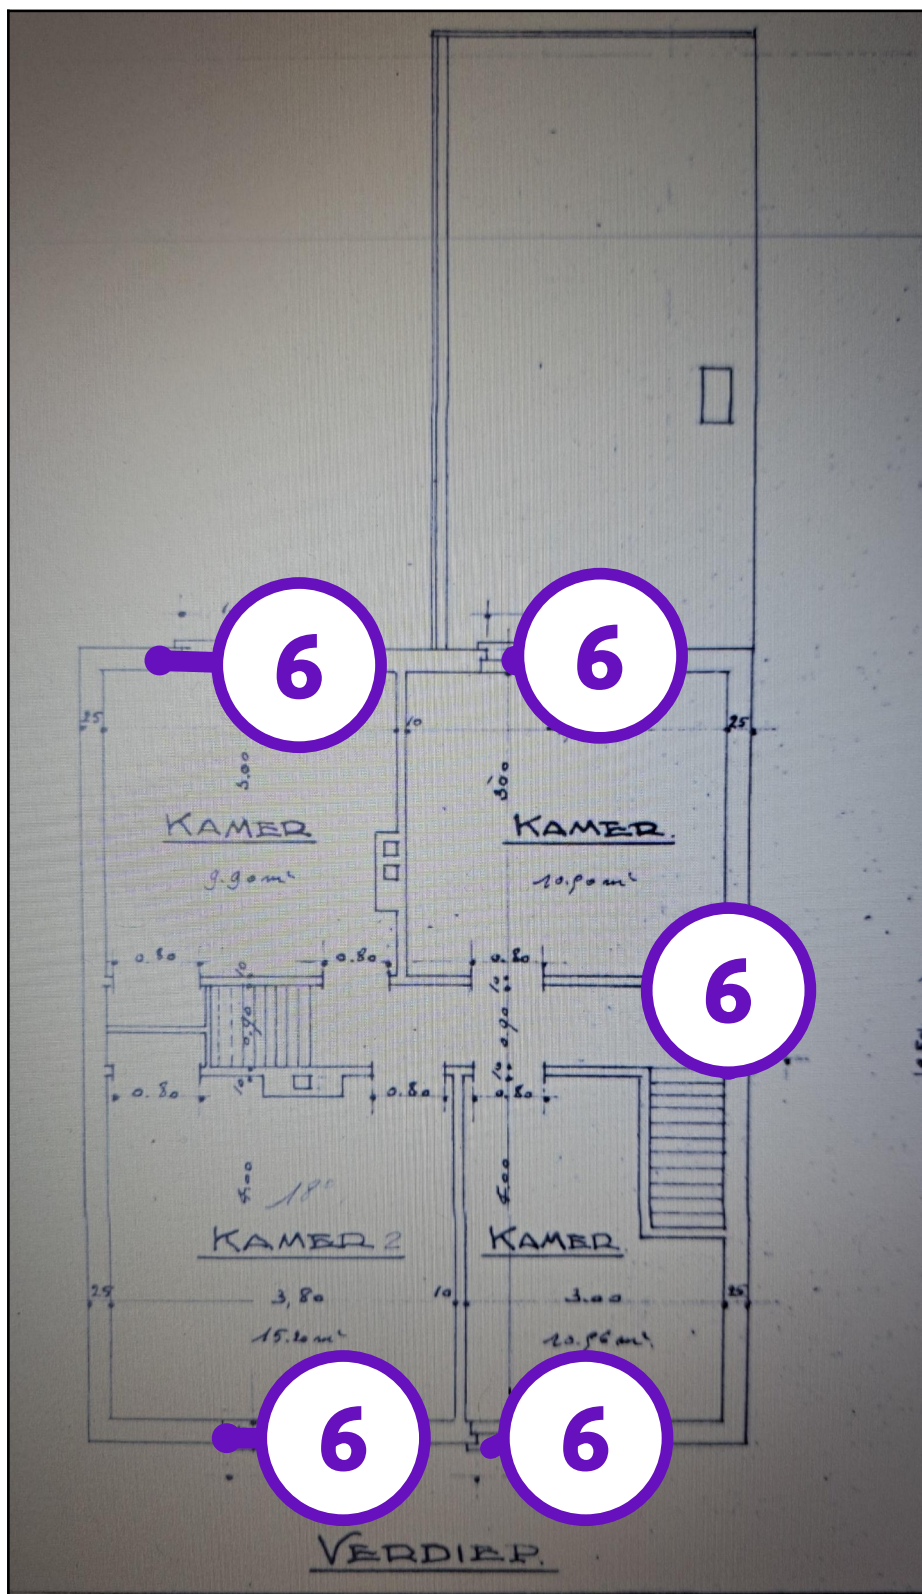
## Plan 1.3: verdiep 1

6. siliconen ramen	Advies	-
--------------------	--------	---

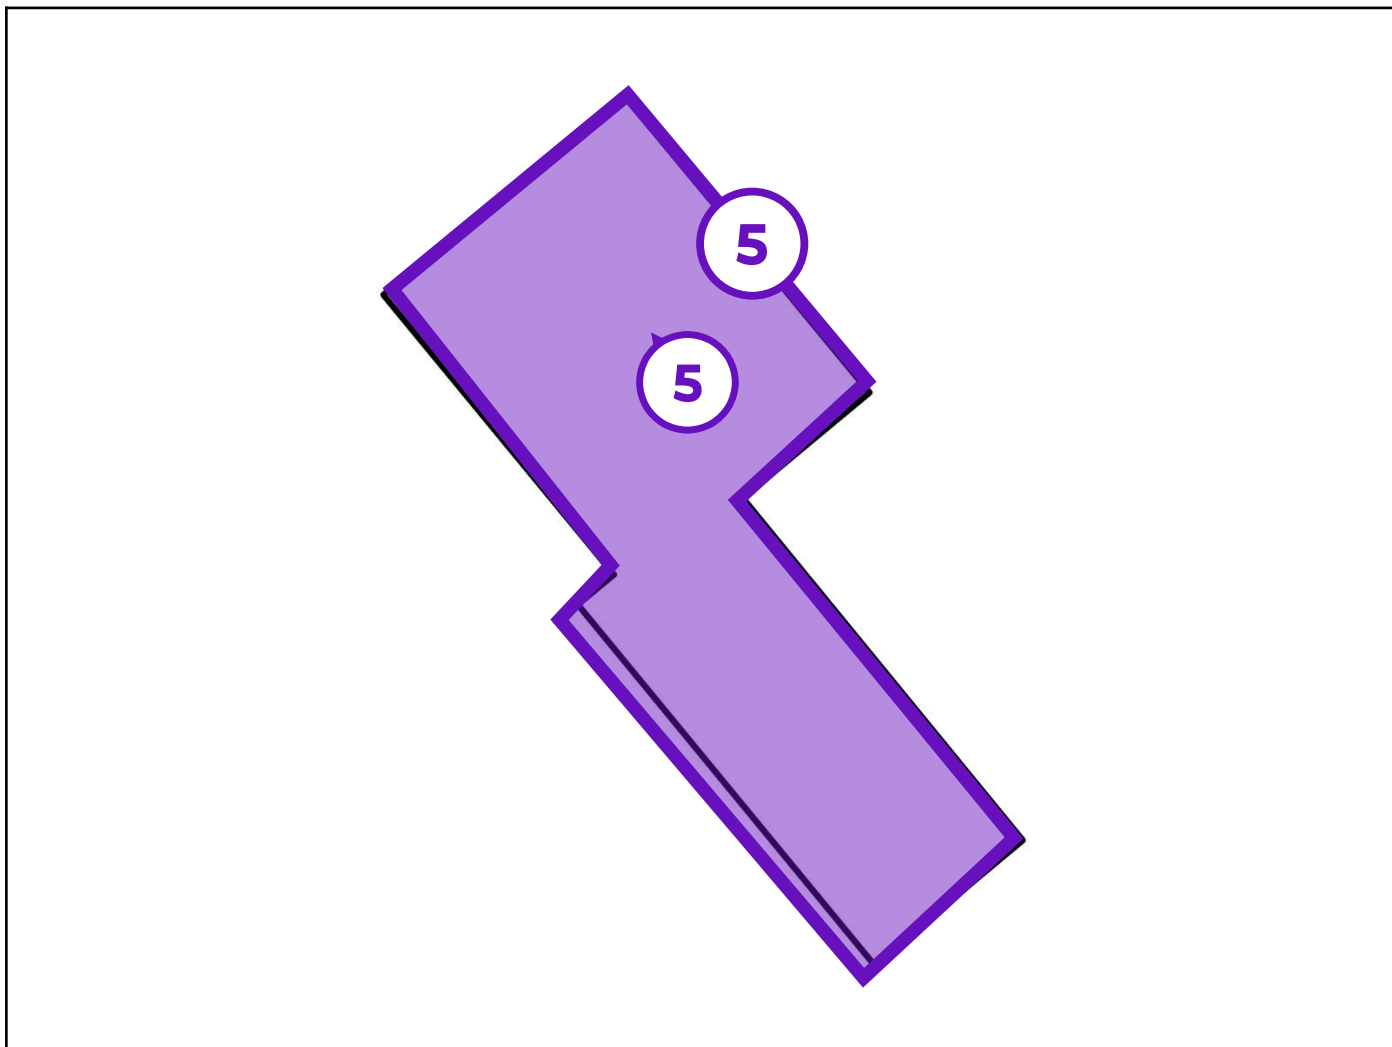
## Plan 1.4: Hoofdgebouw plan

Beschrijving	Type	Actie
5. Onderdak van de woning is uit doek	Advies	-

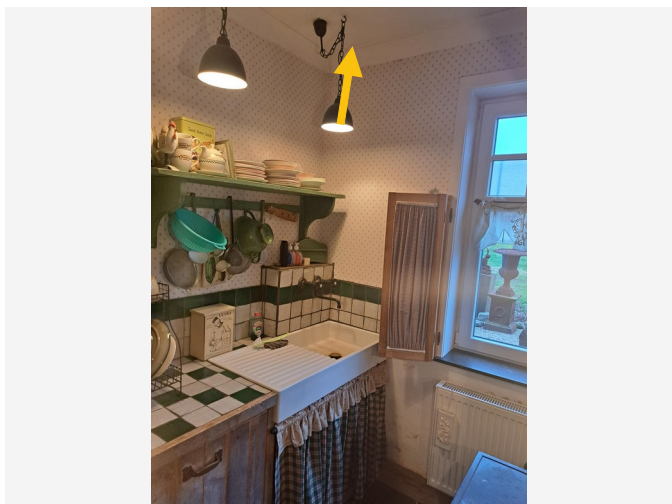
de plafonds zijn van gipskartonplaten en zijn niet asbestverdacht

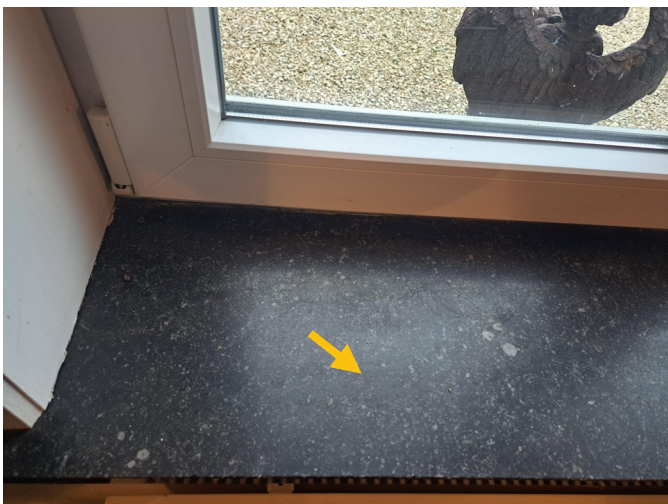
de raamtabletten zijn hier niet van asbestverdacht imitatiemarmer of massal maar van natuursteen  
dit te zien aan de blinkende structuur op het breukvlak

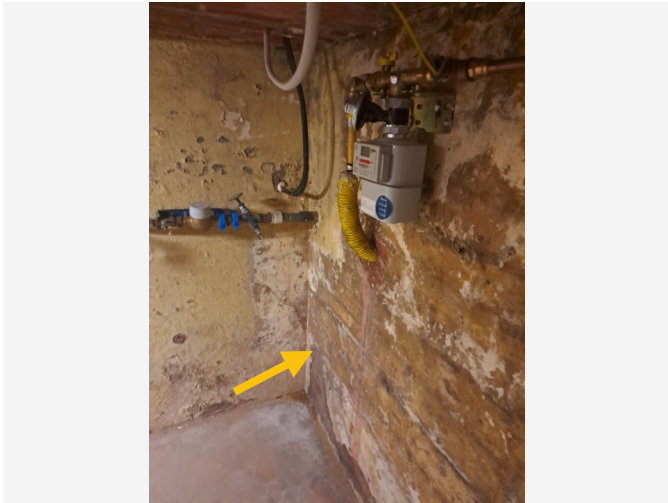
in de kelderberging is niets asbestverdachts vast te stellen

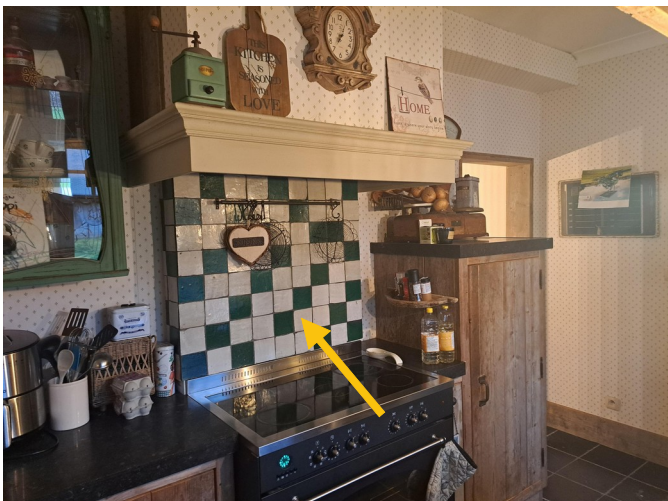
## Fiche 4: eventuele tegellijm achter wandtegels badkamer en keuken

het zou kunnen dat er achter de wandtegels asbesthoudende tegellijm zit

dit echter niet visueel vast te stellen tijdens de inspectie

staalname was niet mogelijk

als later bij verwijdering blijkt dat ze niet in de mortel geplaatst zijn maar in tegellijm adviseren we om eerst een staalname te laten afnemen

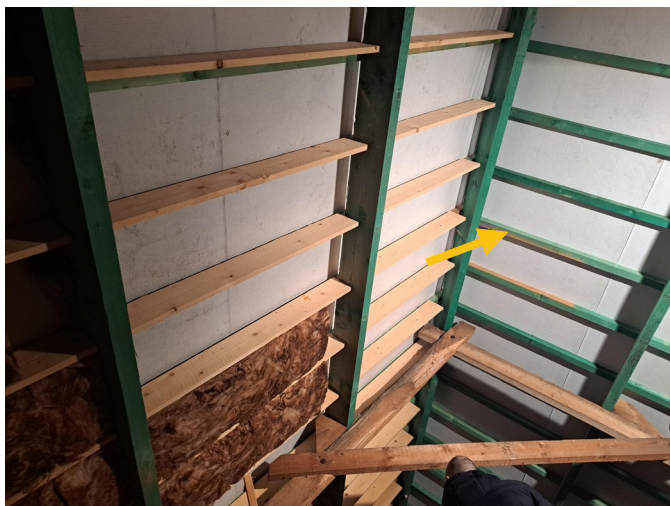
Tijdens het onderzoek en de controle van het onderdak hebben we vastgesteld dat het uit een niet-asbestverdacht doek/zeil bestaat.

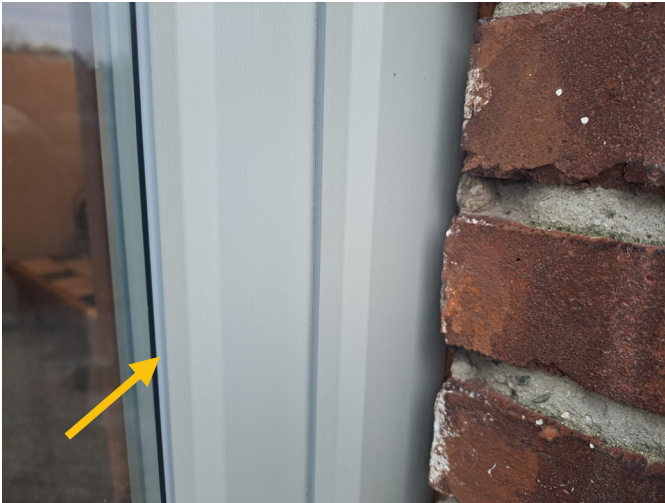
de kit is elastisch en indrukbaar wat aangeeft dat er weekmakers inzitten en geen asbestvezels anders was deze keihard geweest

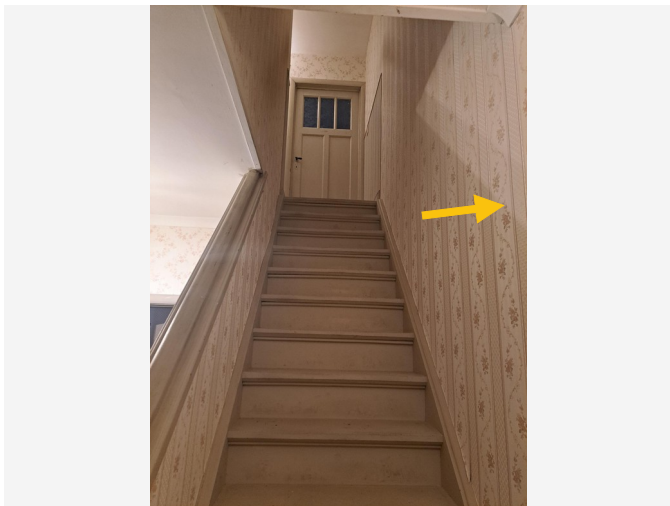
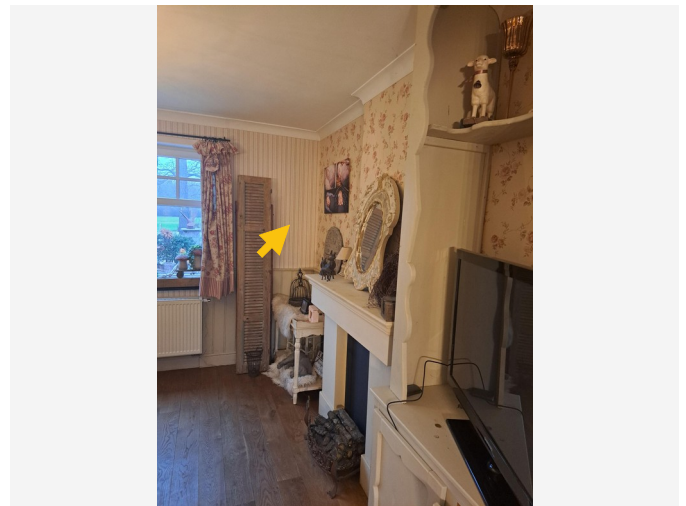
## Fiche 7: pleister wanden

Geen asbest

#	Type	Referentie	Resultaat
7.1	Mengmonster	9541	Geen asbest
