Asbestinventarisatetest

Tienschuur 18/02-1, 3530 Houthalen-Helchteren

Attestnummer : 20240613-000471.000

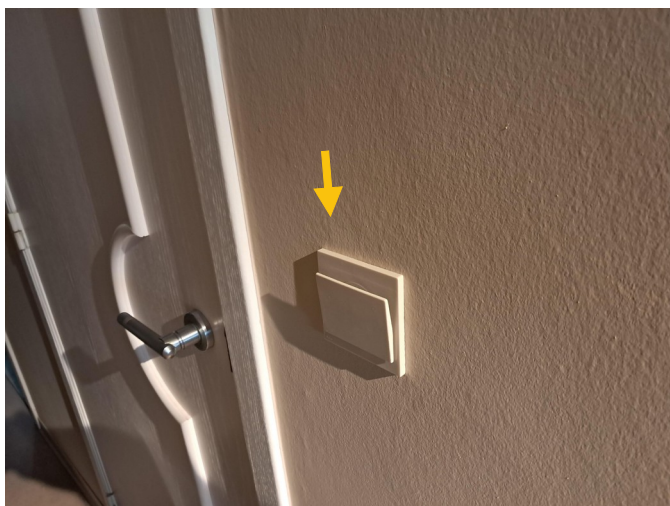
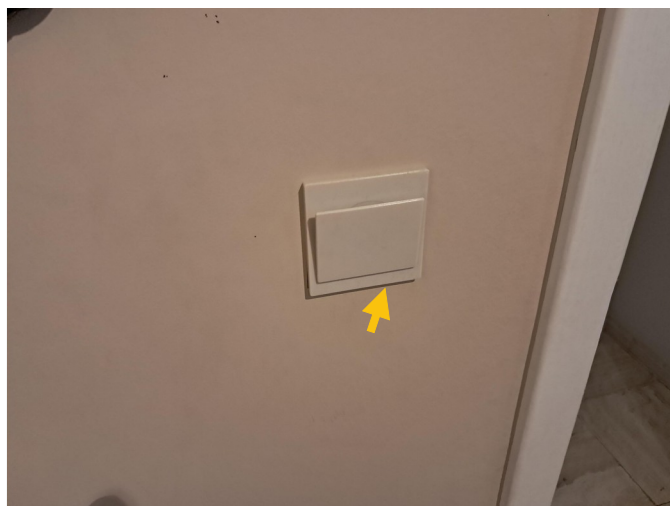
Overzichtsfoto

Detailfoto

Het asbestmateriaal valt onder de mijlpaal van 2040.

Eindbeoordeling materiaalrisico	Verhoogd materiaalrisico en/of verhoogde kans op vezelvrijgave
---------------------------------	--

Gebondenheid	Categorie 1: hechtgebonden in oorsprong
Asbestsoort (vezeltype)	Crocidoliet aanwezig
Asbestconcentratie	Laag (< 50%)
Afschermingsgraad van het gehele materiaal	Geheel of deels (ook) vrij aan de binnenlucht
Toestand van het materiaal	Licht beschadigd, licht verweerd. Intact materiaal type Pical – asbestboard of categorie III 'gebondenheid'

Beschrijving	bakeliet schakelaars en stopcontacten
Omgeving	Binnen
Primaire drager	Communicatie en elektrische infrastructuur en uitrusting
Asbestmateriaal	Plaat, paneel, tablet - Type Bakeliet
Bindmiddel van asbestmateriaal	Kunststof of -hars
Gebondenheid op basis van bindmiddel	Hecht
Hoeveelheid (oppervlakte - dikte - aantal)	• 1,00 m ² - 1,00 cm - 1 stuk
Totaal volume	0,01 m ³
Eenvoudig bereikbaar	Ja
Bevestigingswijze	• Geschroefd
Identificatiemethode	Vaststelling zonder monsternamen

Verwijderen

- Zorg voor een veilig beheer. Vermijd het beschadigen van het asbestmateriaal. Controleer de toestand jaarlijks op wijzigingen.

- Eenvoudige handelingen: mag via doe-het-zelf of door werknemer(s) met opleidingsattest eenvoudige handelingen omdat het hechtgebonden is en in vaste toestand verkeerd

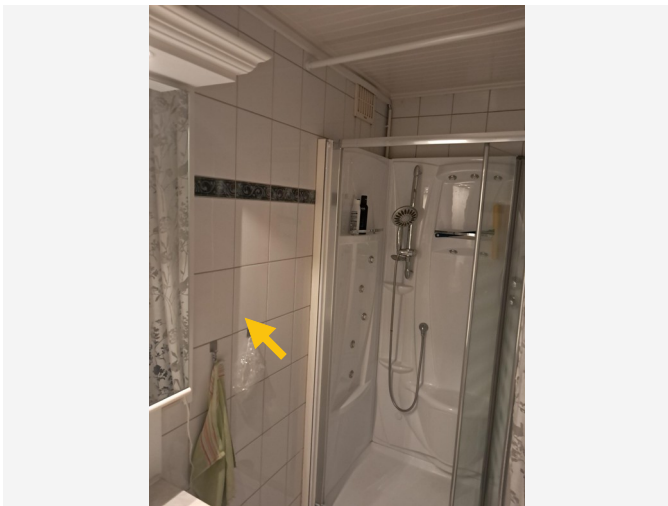
Vrije foto

het zou kunnen dat er achter de wandtegels asbesthoudende tegellijm zit

dit echter niet visueel vast te stellen tijdens de inspectie

staalname was niet mogelijk

Identificatiemethode	Redelijk vermoeden
Primaire drager	Binnenwand
(Asbest)materiaal	In-situ afwerkingslagen - Lijmlaag
Bindmiddel	Lijm
Gebondenheid bindmiddel	Hecht

als later bij verwijdering blijkt dat ze niet in de mortel geplaatst zijn maar in tegellijm adviseren we een staalname af te laten nemen

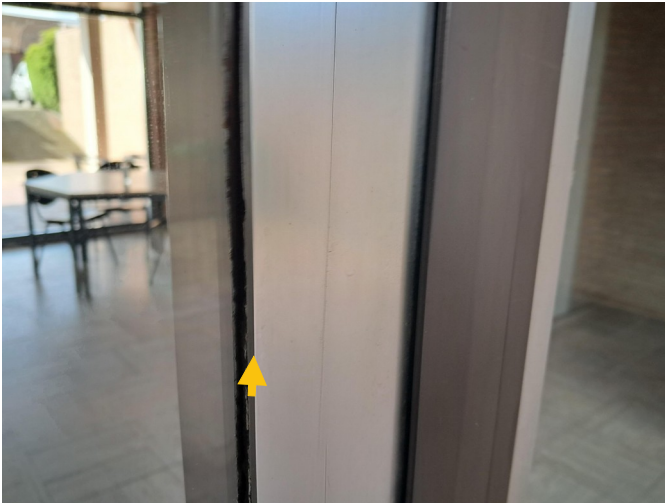
Vrije foto

de kit is elastisch en indrukbaar wat aangeeft dat er weekmakers inzitten en geen asbestvezels anders was deze keihard geweest

Identificatiemethode	Vaststelling & expertise (niet-asbestverdacht)
Primaire drager	Wandopening verticaal (raam, deur, ...)
(Asbest)materiaal	In-situ afwerkingslagen - Pasta, stopverf, voegsel, stopsel, vulsel, mastiek, kitten, ...
Bindmiddel	Kitten, mastiek, pasta
Gebondenheid bindmiddel	Hecht

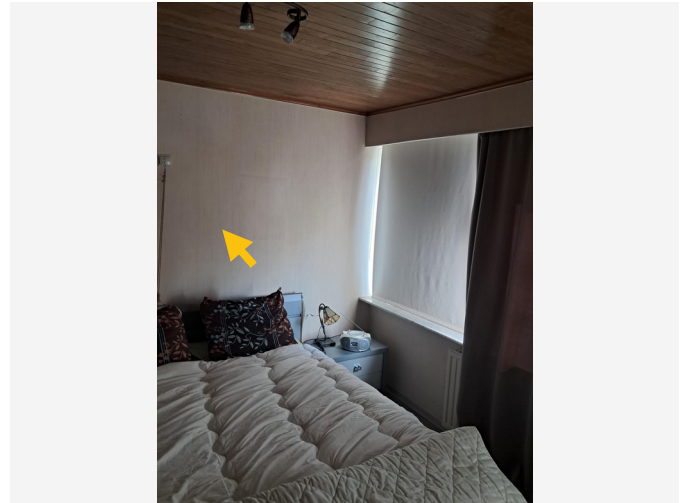
Geen asbest

#	Type	Referentie	Resultaat
5.1	Mengmonster	r002427618	Geen asbest

Beschrijving	pleister wanden
Omgeving	Binnen
Primaire drager	Binnenwand
Bindmiddel van materiaal	Gips - kalk

Gebondenheid op basis van bindmiddel	Niet-hechtgebonden
Hoeveelheid (oppervlakte - dikte - aantal)	• 180,00 m ² - 1,00 cm - 1 stuk
Totaal volume	1,80 m ³
Identificatiemethode	Vaststelling met monstername
Destructieve handeling voor identificatie	Nee
Opmerking	alle binnenwanden van het appartement zijn gepleisterd deze van de autostaanplaats en kelderberging niet
