## Keuringsverslag van een elektrische laagspanning- en zeer lage spanningsinstallatie

Straatnaam Gruitroderkiezel  
Huisnummer 43  
Busnummer  
Postcode 3960  
Gemeente Bree  
Land België

Controlebezoek van een oude huishoudelijke elektrische installatie van een wooneenheid bij verkoop op vraag van de verkoper volgens (KB 08/09/2019) - AREI Boek 1- 8.4.2. en 8.2.1. en 4.2.4.3.

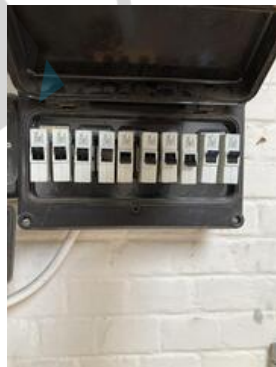
Afbeelding schakel- en verdeelbord:

15.01 Het verdeelbord is niet makkelijk toegankelijk. (Boek 1 Onderafdeling 5.3.5.1.C.)

15.07 Verdeelbord dient vervangen te worden, de beschermingsgraad tegen rechtstreekse aanraking is onvoldoende. (Boek 1 Onderafdeling 4.2.2.3.)
