Asbestinventarisatetest

Zandstraat 1, 3670 Oudsbergen

Attestnummer : 20230214-000136.000

Uitgegeven op : 14.02.2023

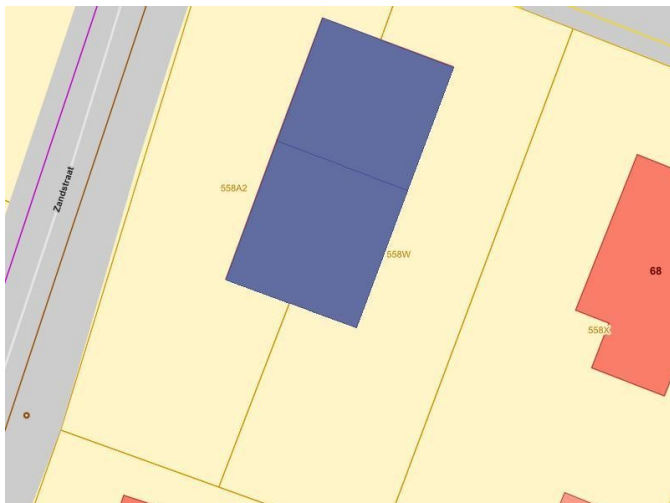
Zone 1: Hoofdgebouw

- 0 Asbestmaterialen
- 0 Beperkingen
- 0 Uitsluitingen
- 0 Roerende goederen
- 0 Puin, steenslag, (water)bodem
- 6 Adviezen**
- 2 Geen asbest**

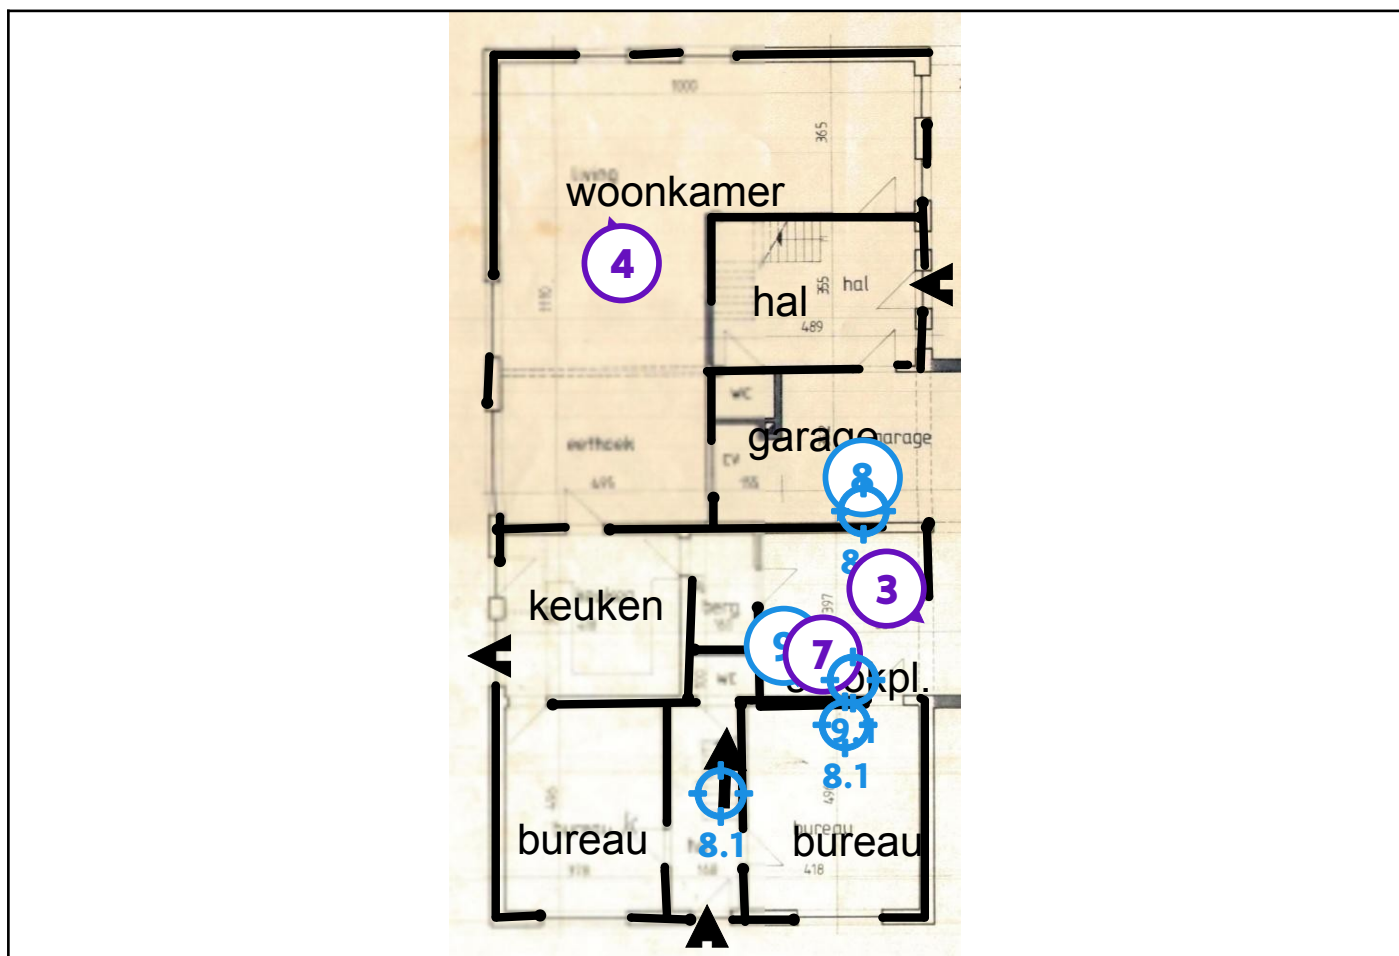
Plan 1.1: gelijkvloers

Beschrijving	Type	Actie
3. siliconen / kit ramen	Advies	-
4. plafonds in gipskartonplaten	Advies	-
7. pakking verwarmingsketel stookplaats	Advies	-
8. pleisterwerk wanden	Geen asbest	-
8.1 Code: r002366610	Mengmonster	-
9. vloerzeil stookplaats	Geen asbest	-
9.1 Code: r002366611	Puntmonster	-

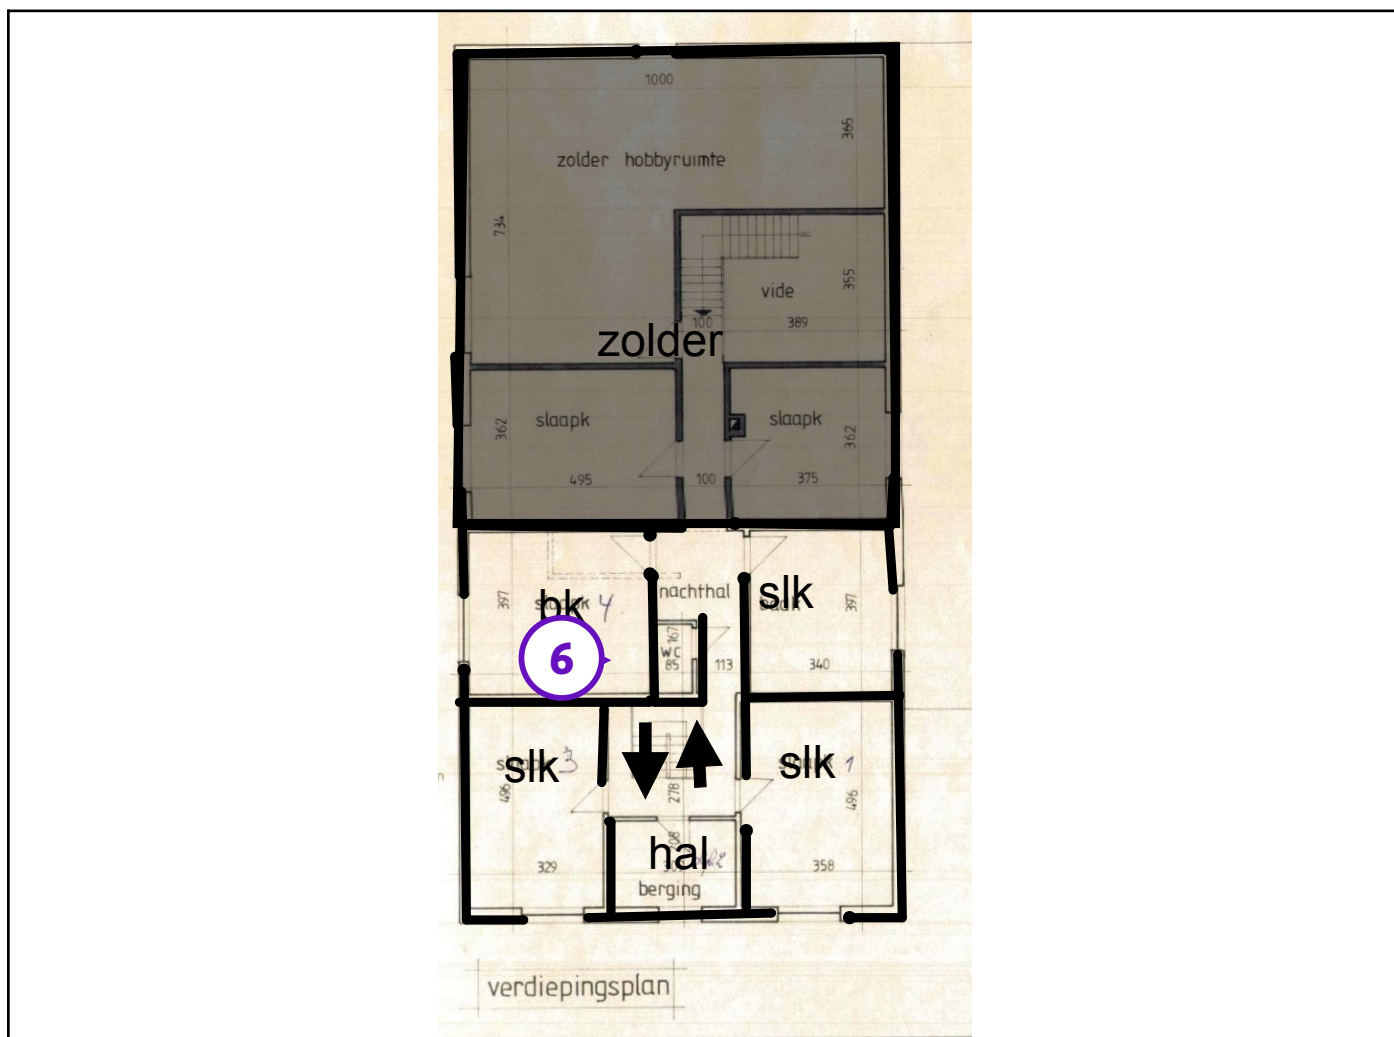
Plan 1.2: nv +1

Beschrijving	Type	Actie
6. wandtegels badkamer	Advies	-

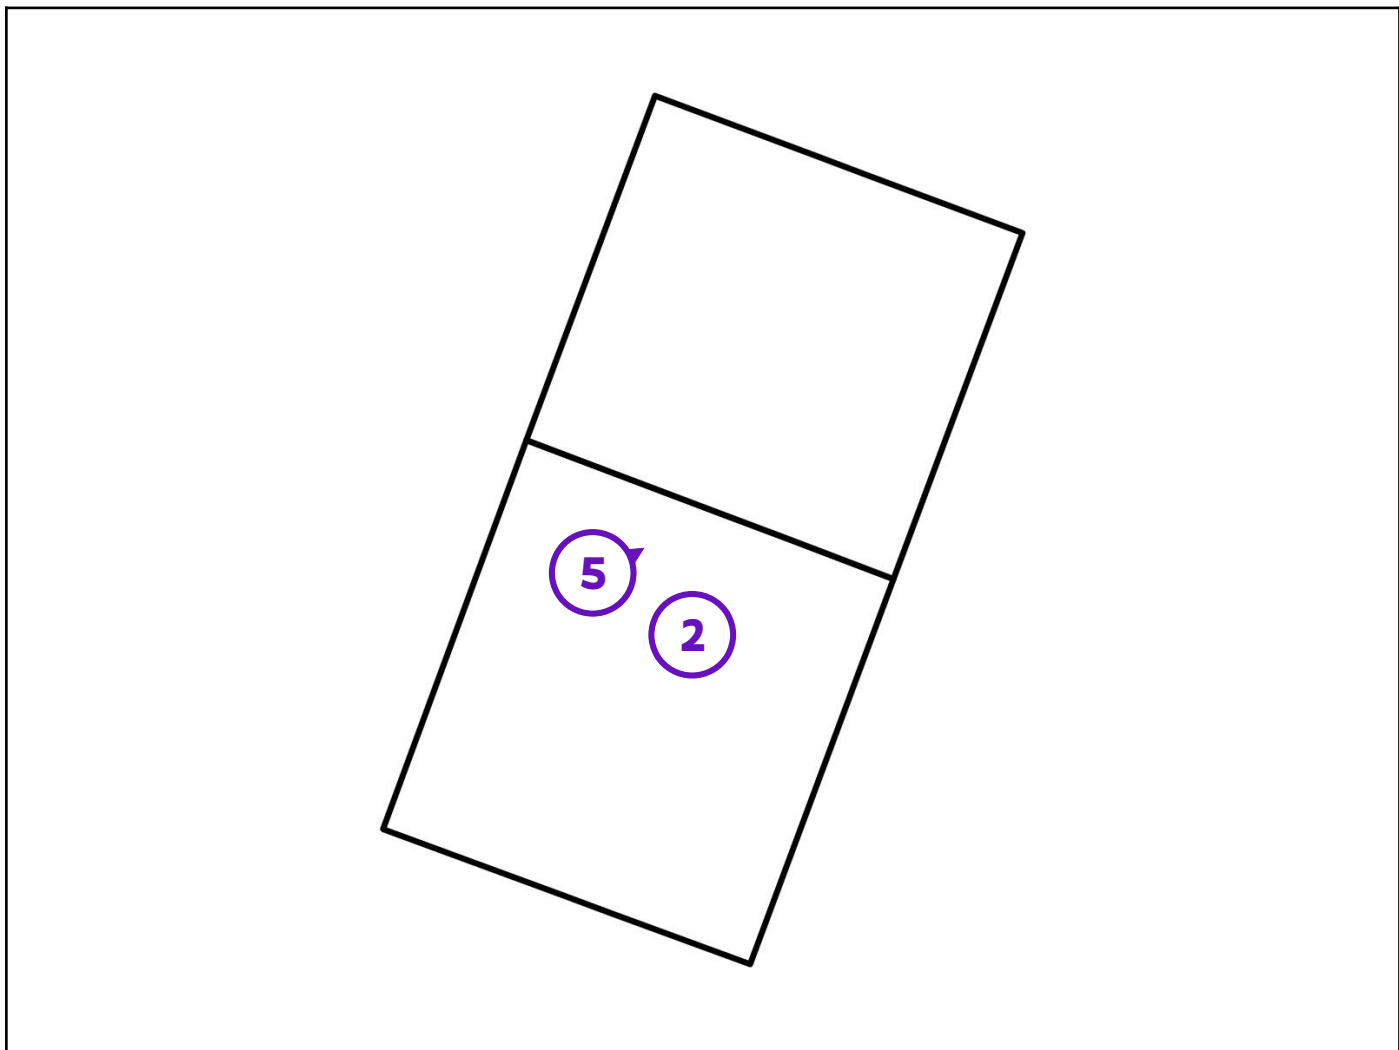
Plan 1.3: zolder

Beschrijving	Type	Actie
2. vloeren	Advies	-
5. onderdak woning	Advies	-

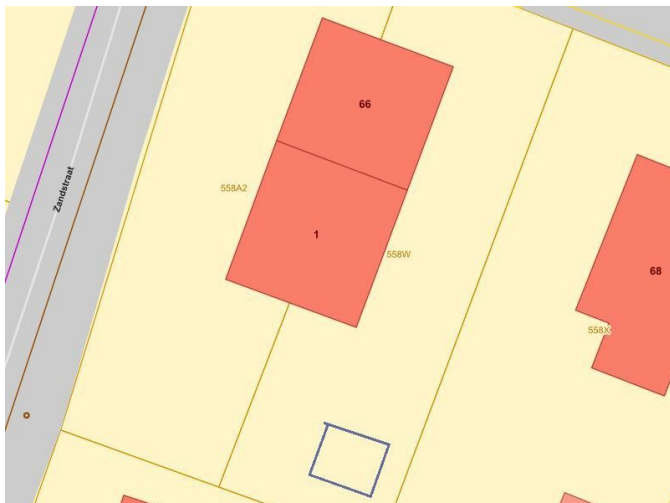
Zone 2: tuinhuisje

- 0 Asbestmaterialen
- 0 Beperkingen
- 1 Uitsluitingen**
- 0 Roerende goederen
- 0 Puin, steenslag, (water)bodem
- 0 Adviezen
- 0 Geen asbest

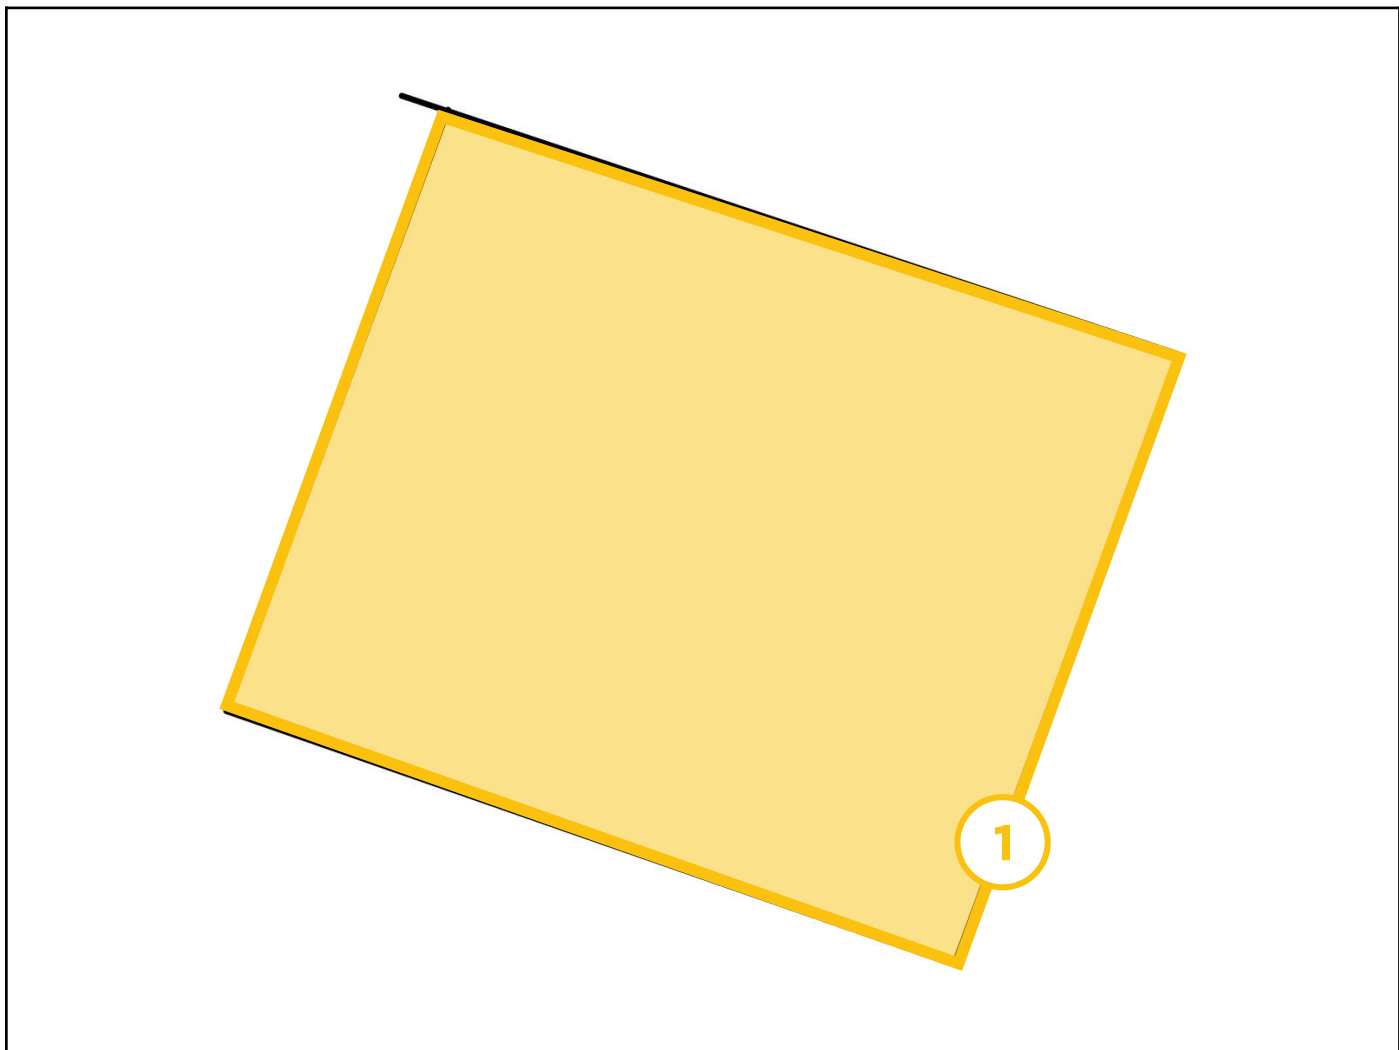
Plan 2.1: tuinhuisje plan

Beschrijving	Type	Actie
1. tuinhuisje	Uitsluiting	-
