Asbestinventarisatetest

Gruitroderkiezel 43, 3960 Bree

Attestnummer : 20240919-000358.000

Niet-asbestveilig

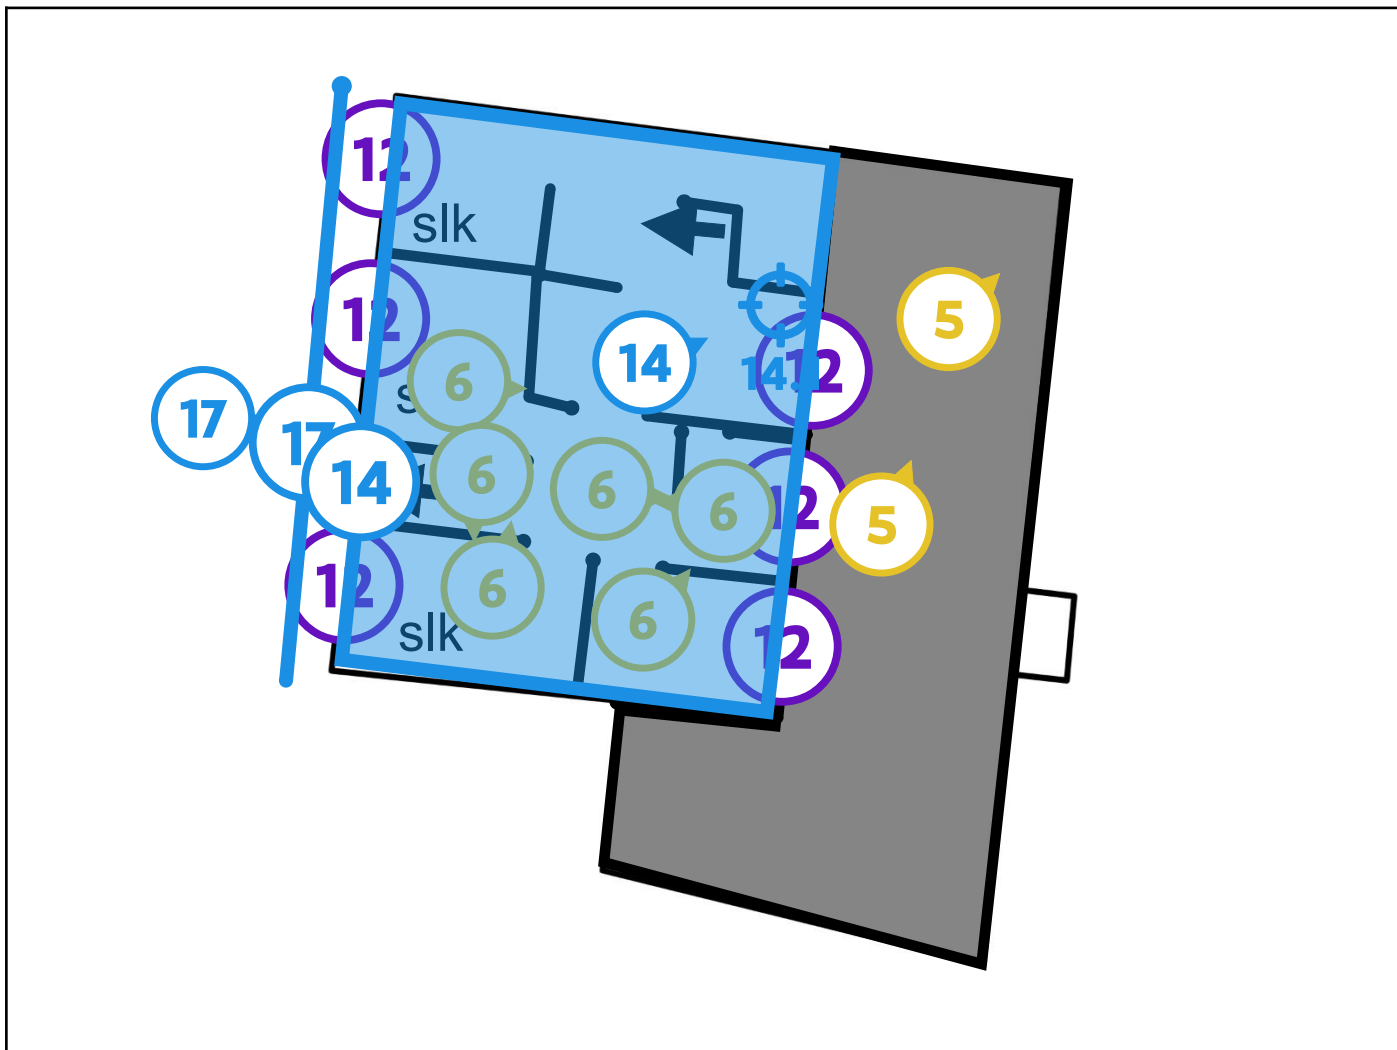
Plan 1.2: nv1

Beschrijving	Type	Actie
5. vezelcementbuizen op plat dak achterbouw	Asbestmateriaal	Zorgvuldig beheren
6. bakeliet schakelaars en stopcontacten	Asbestmateriaal	Zorgvuldig beheren
12. siliconen ramen	Advies	-
14. lijm onder vloerzeilen	Geen asbest	-
14.1 Code: r002519550	Puntmonster	-
17. gevelpleister voorgevel	Geen asbest	-

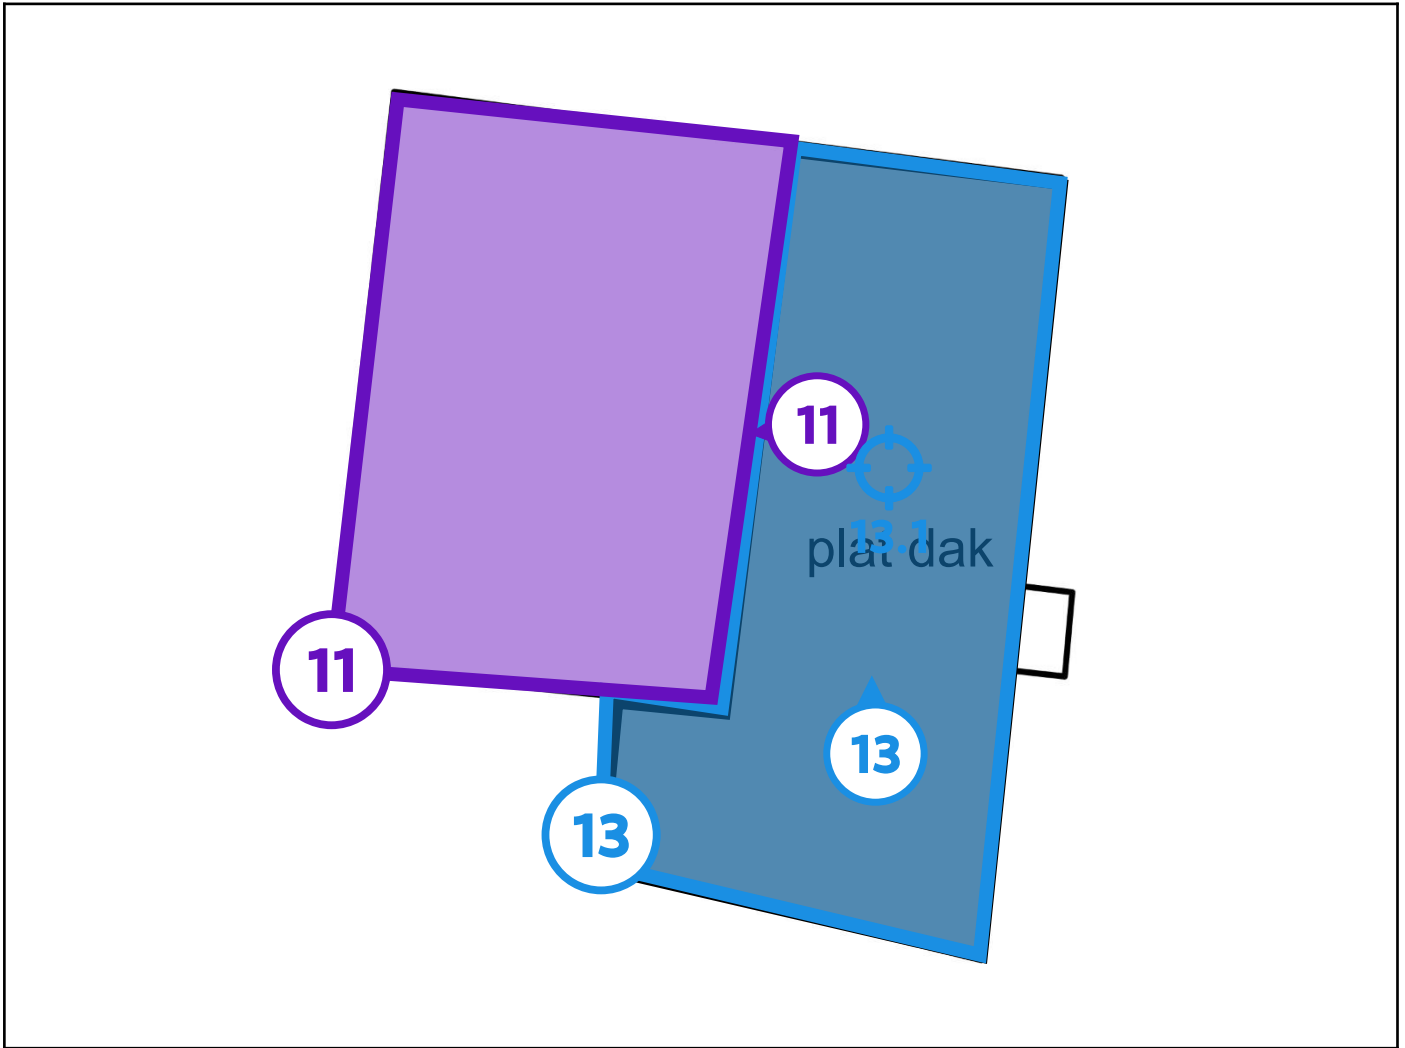
Plan 1.3: Hoofdgebouw dakenplan

Beschrijving	Type	Actie
11. onderdak woning	Advies	-
13. roofing plat dak garage en achterbouw	Geen asbest	-
13.1 Code: r002519547	Puntmonster	-

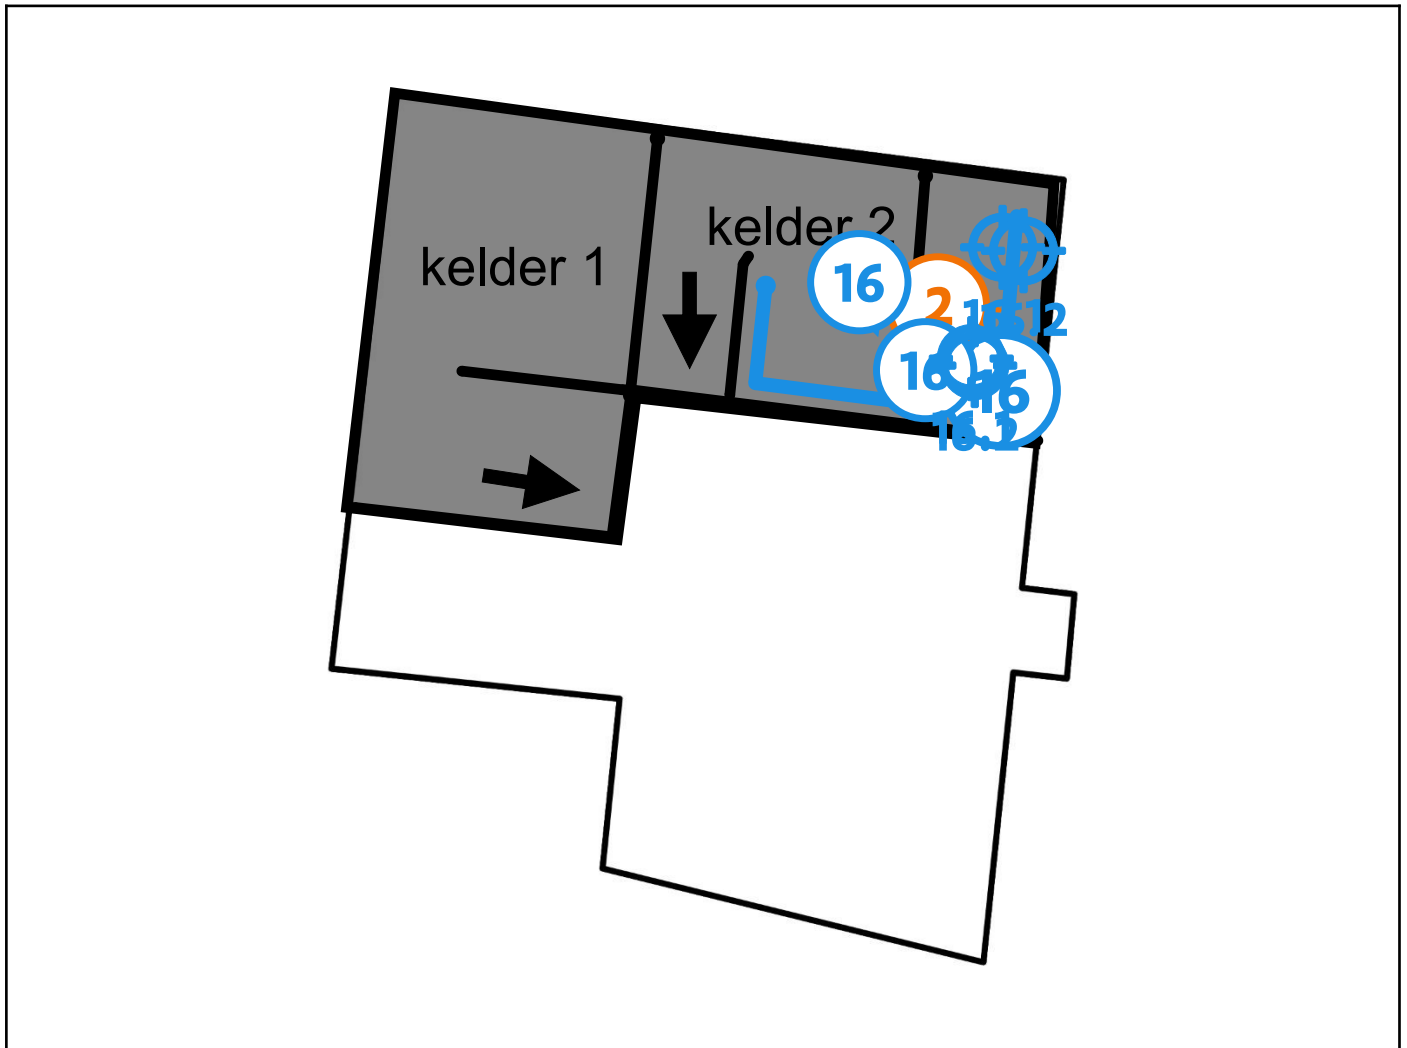
Plan 1.4: kelders

Beschrijving	Type	Actie
2. pakking tusen brander verwarmingsketel kelder	Asbestmateriaal	Verwijderen
16. gipskalkleidingen kelder 2	Geen asbest	-
16.1 Code: r002469232 recht	Mengmonster	-
16.2 Code: r002469233 bocht	Mengmonster	-

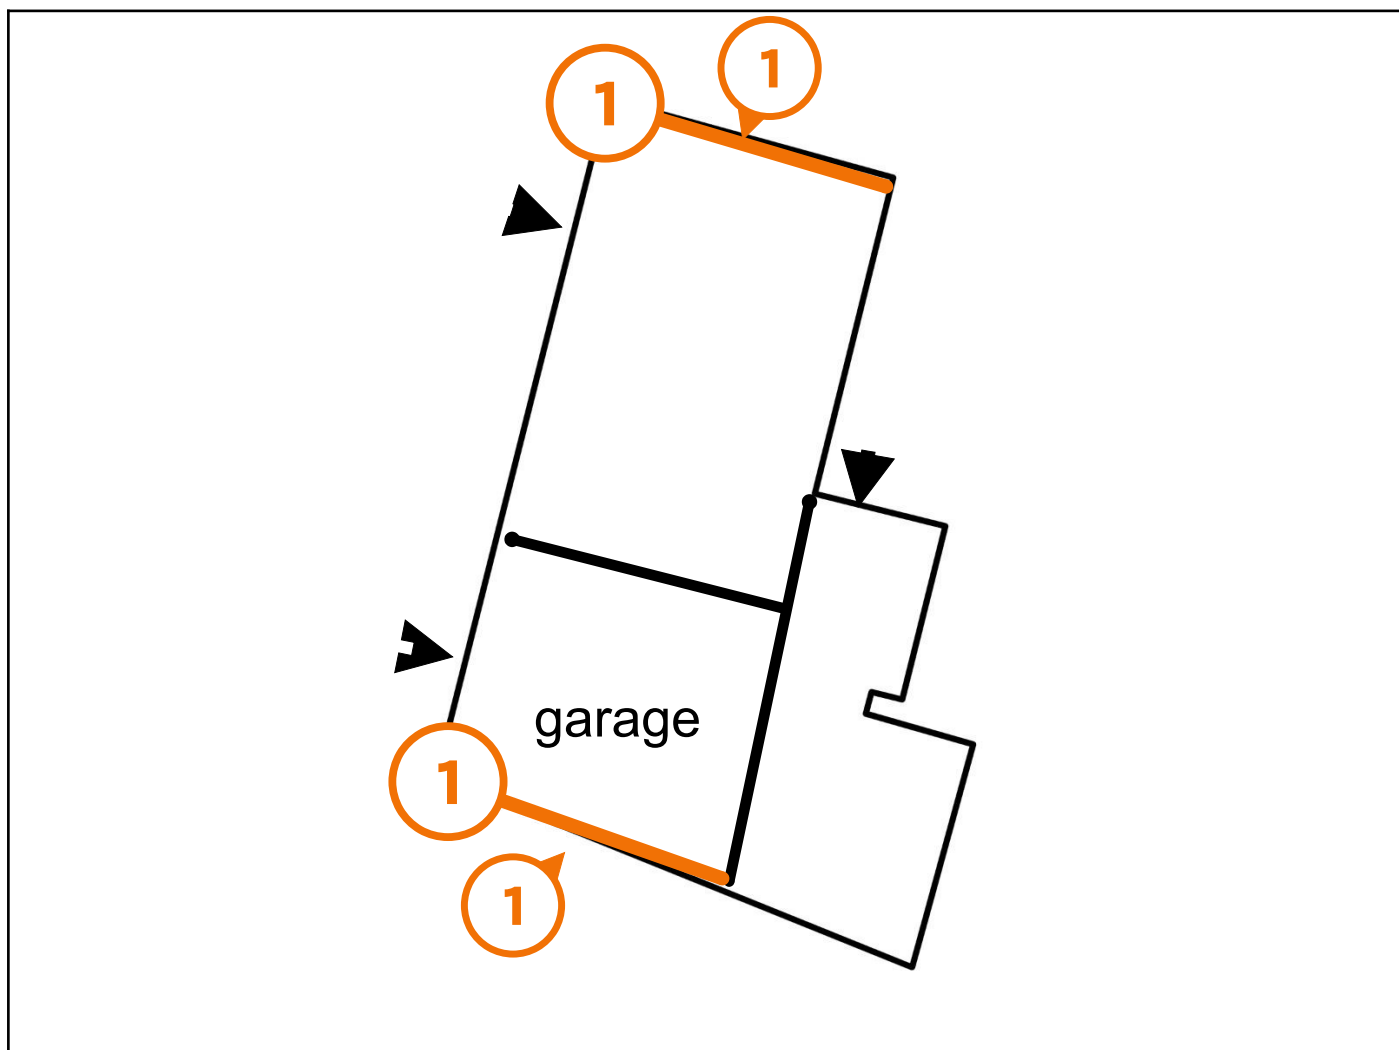
Plan 2.1: Bijgebouw plan

Beschrijving	Type	Actie
1. platen zijkanten bijgebouw	Asbestmateriaal	Verwijderen

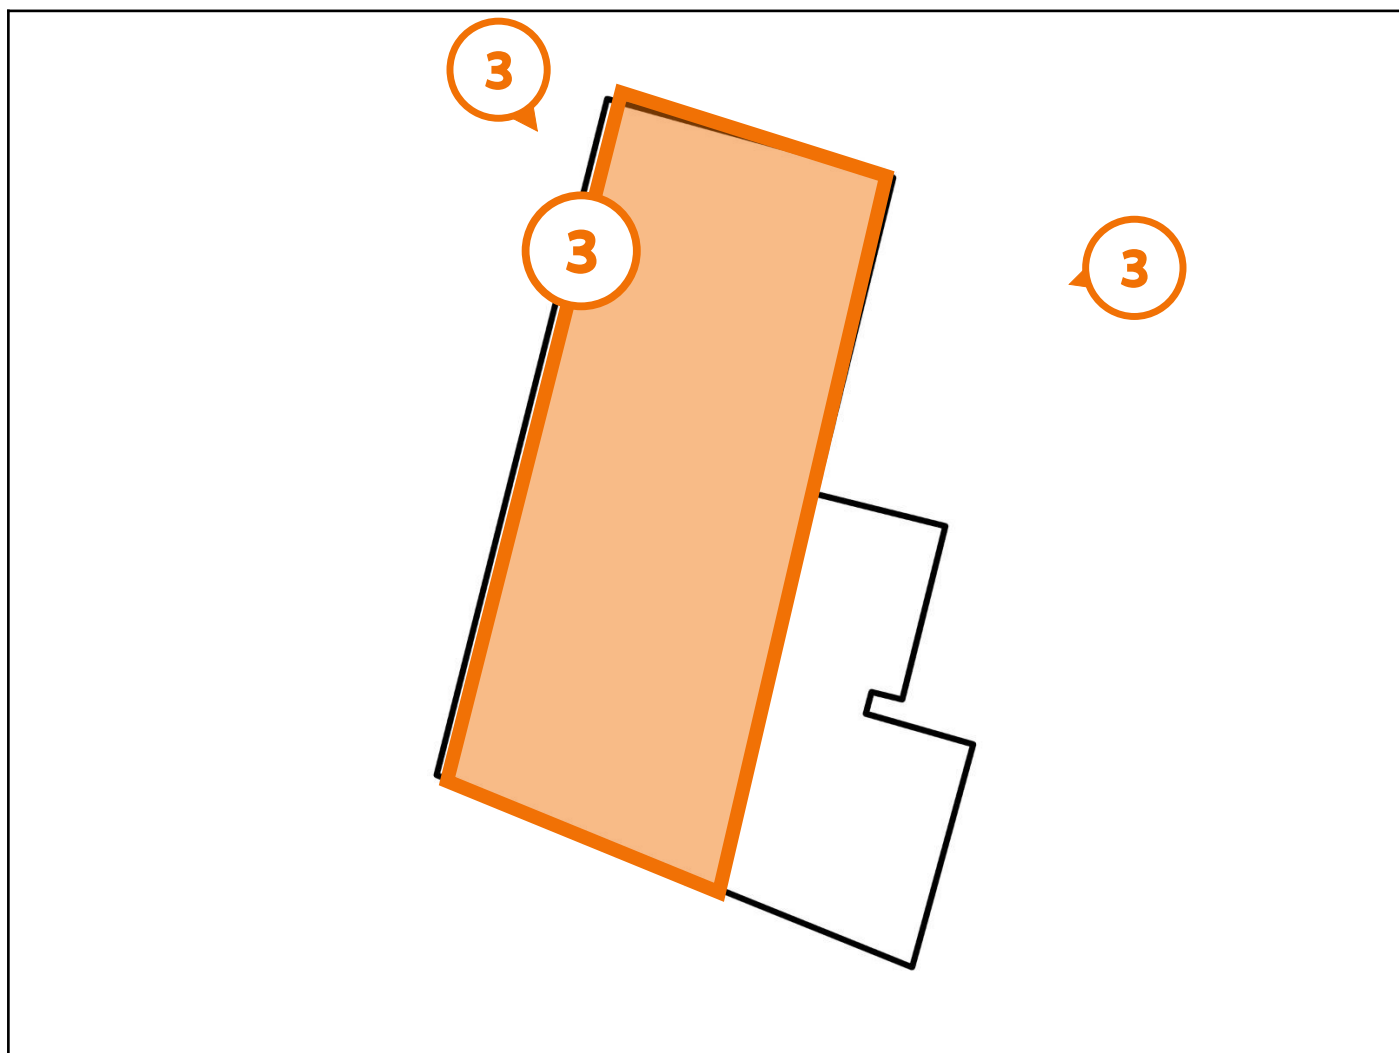
Plan 2.2: Bijgebouw dakenplan

Beschrijving	Type	Actie
3. golfplaten dak bijgebouw	Asbestmateriaal	Verwijderen
